**SLOVENSKÁ TECHNICKÁ UNIVERZITA V BRATISLAVE**

**Autoreferát dizertačnej práce**

Posúdenie vhodnosti nasadenia technológií vkladania dodatočných nepriepustných vrstiev v porovnaní s technológiou bezdrôtového odvlhčovania z pohľadu pamiatkovej obnovy

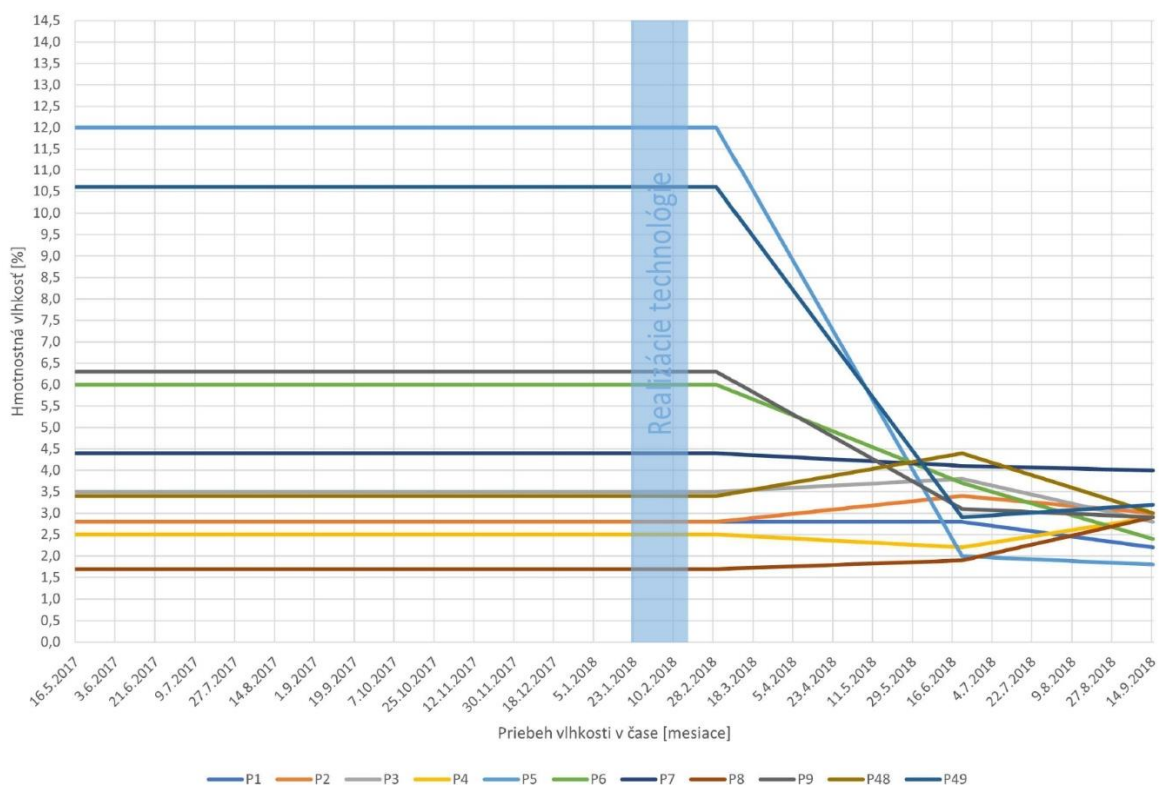
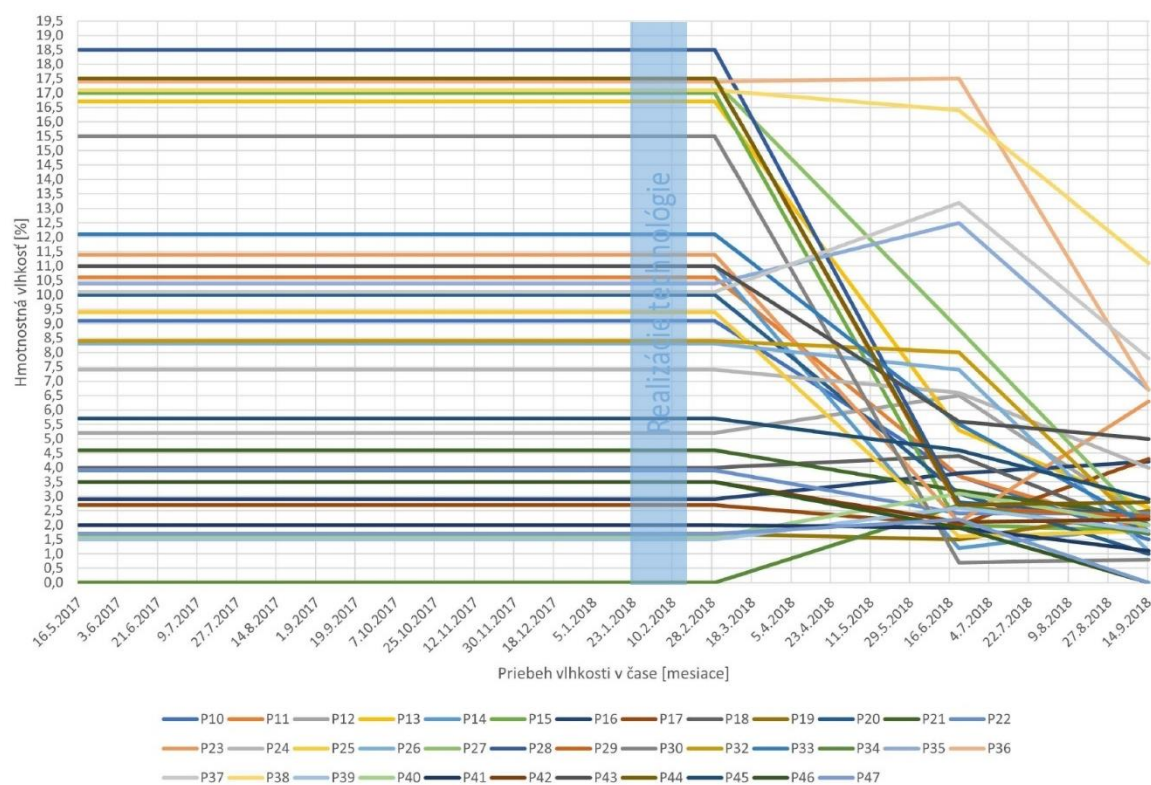
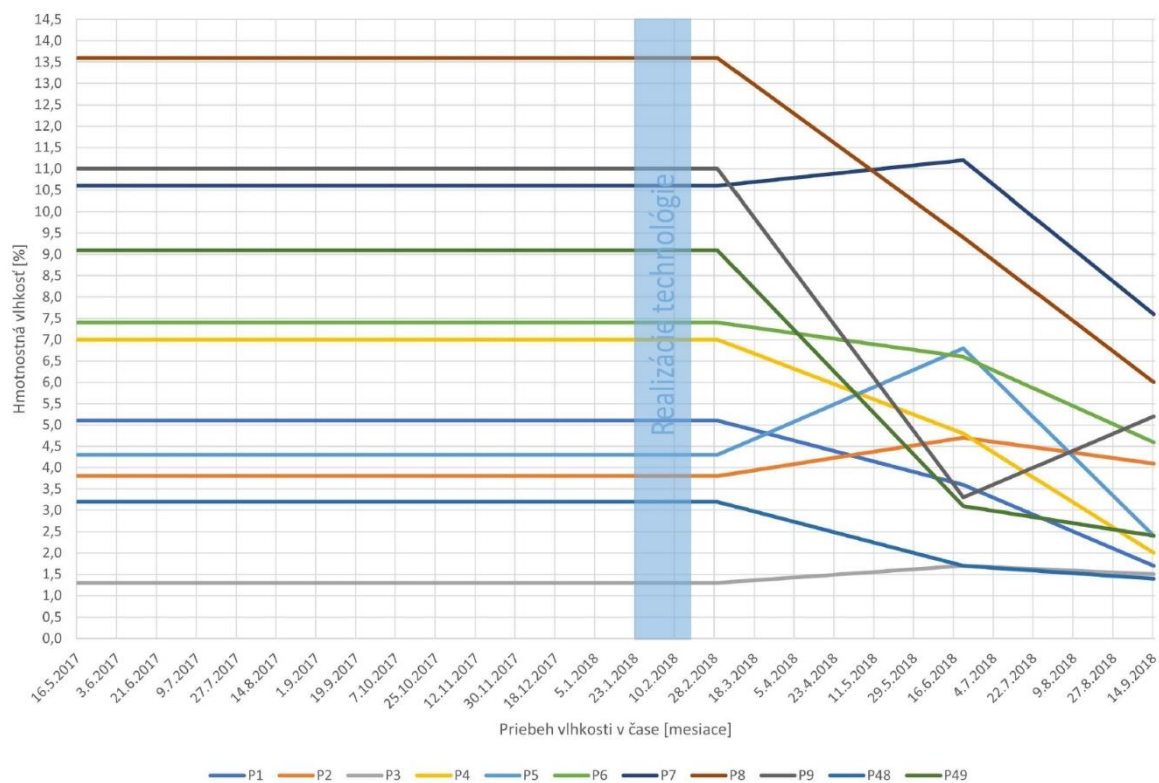
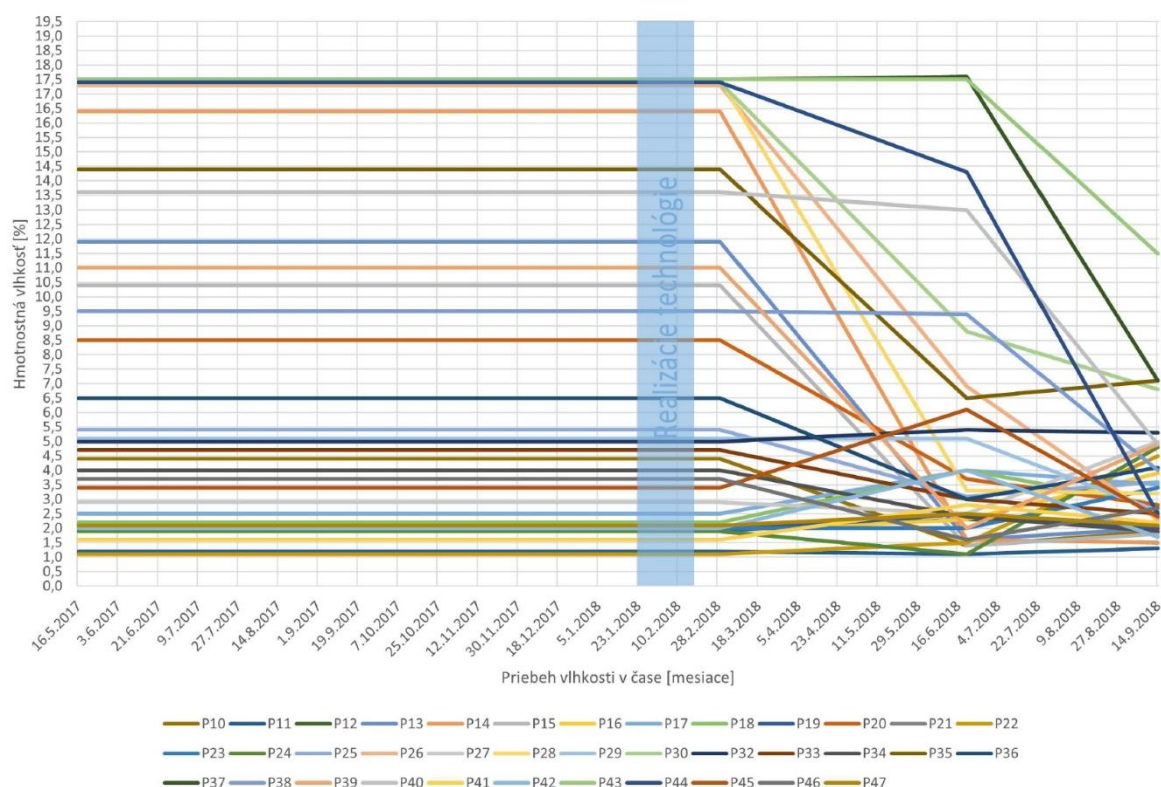
Z výsledkov je zrejmé, že funkčnosť a účinnosť týchto zásahov možno potvrdiť aj po pomerne krátkej dobe výskumu, čo dokazujú grafy 5.1 až 5.4, ktoré reprezentujú merané body a ich vlhkosť v priebehu realizácie výskumu. Úbytok vlhkosti predstavoval v niektorých miestach viac ako 90% pôvodnej hodnoty a celkový úbytok vlhkosti predstavoval v priemere hodnotu 76%. Táto hodnota bola samozrejme ovplyvnená faktom, že v niektorých miestach konštrukcia nevykazovala vysokú mieru zamokrenia, čo sa odrazilo na percentuálnom znížení celkovej vlhkosti. Z obrázkov je zrejmé, že hodnota vlhkosti sa s odstupom času vo väčšine bodov dostáva k hranici 3,0 %, čo možno považovať za veľmi pozitívny jav.

Za zmienku však stoja niektoré miesta ako napríklad miesto P14, P26, P44. V týchto miestach meraní vykazuje vlhkosť vyššie hodnoty vo vyšších miestach, ako hodnoty merané tesne nad podlahou. Ako bolo uvedené vyššie, tieto hodnoty mohla spôsobiť kondenzácia vodných pár. Taktiež tieto hodnoty možno pripisovať aj variabilite meraní. Z pohľadu skúmania technológie je však dôležitý celkový obraz stavu budovy.

Graf 5.1: Hodnoty vlhkosti na meraných bodoch vo výške 10-30 cm nad podlahou-exteriér. Pozn. krivky symbolizujú iba spojnicu a smerovanie vlhkosti medzi meraniami [autor]

Graf 5.2: Hodnoty vlhkosti na meraných bodoch vo výške 10-30 cm nad podlahou-interiér. Pozn. krivky symbolizujú iba spojniciu a smerovanie vlhkosti medzi meraniami [autor]

Graf 5.3: Hodnoty vlhkosti na meraných bodoch vo výške 100-180 cm nad podlahou-exteriér. Pozn. krivky symbolizujú iba spojniciu a smerovanie vlhkosti medzi meraniami [autor]

Graf 5.4: Hodnoty vlhkosti na meraných bodoch vo výške 100-180 cm nad podlahou-interiér. Pozn. krivky symbolizujú iba spojnicu a smerovanie vlhkosti medzi meraniami [autor]

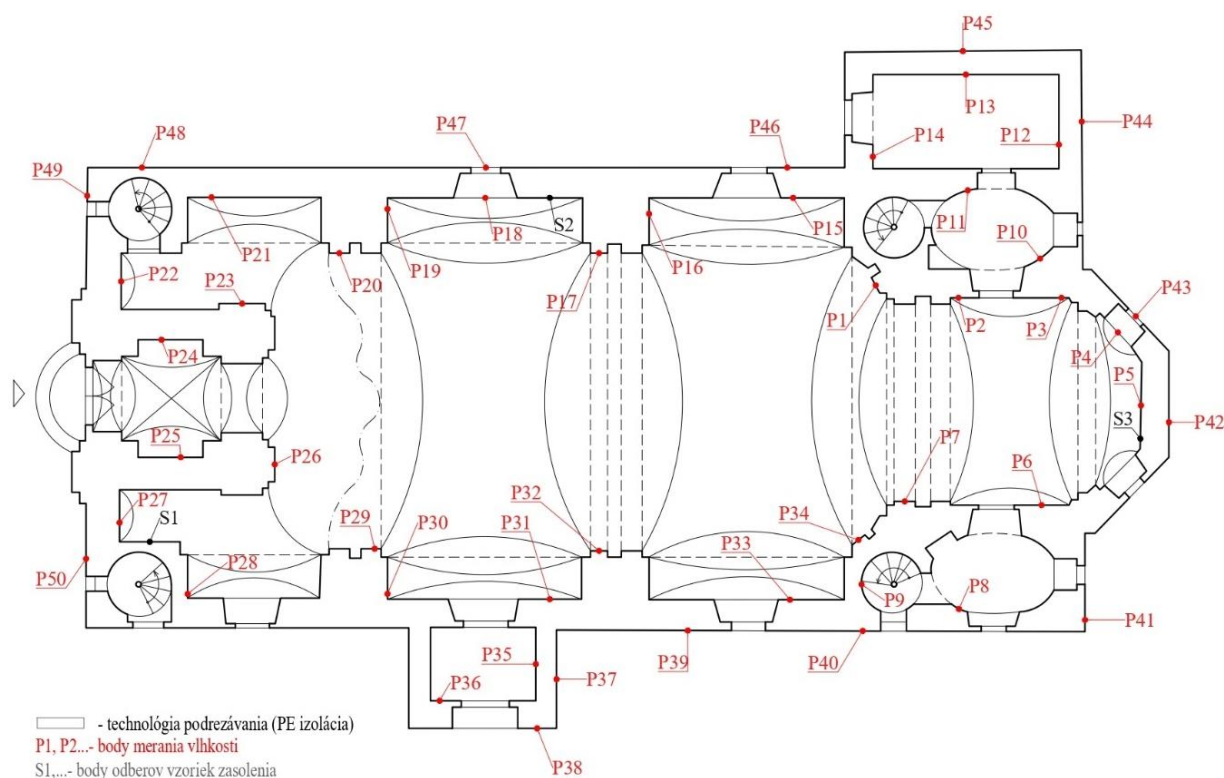
Obrázok 5.2: Body merania vlhkosti a zasolenia na objekte kostola [autor]

Skúmaný kostol vykazoval silné zamokrenie opísané v tabuľke 5.3, a taktiež pomerne vysoký obsah vodorozpustných solí interpretovaný v tabuľke 5.4. Z dôvodu prehľadnosti je taktiež spracovaný pôdorys objektu (obrázok 5.2), na ktorom sú vyznačené jednotlivé body odberov a meraní. V danom prípade bola využitá značne invazívna [19] technológia podrezávania v celom rozsahu objektu.

Prvým krokom pred samotnou realizáciou bola potreba zrealizovať pracovný priestor pre manipuláciu, ktorý spočíval v realizácii výkopu širokého približne 80 cm okolo časti fasády objektu, najmä v zadnej časti, kde bol rozdiel nivelety terénu a podlahy kostola cca 1 m. Následne sa pristúpilo k technológii podrezávania. Pre vytvorenie novej úložnej škáry v murive bola použitá lanová píla osadená diamantovými hrotmi, ktoré zabezpečovali bezproblémové prerezanie zmiešaného muriva.

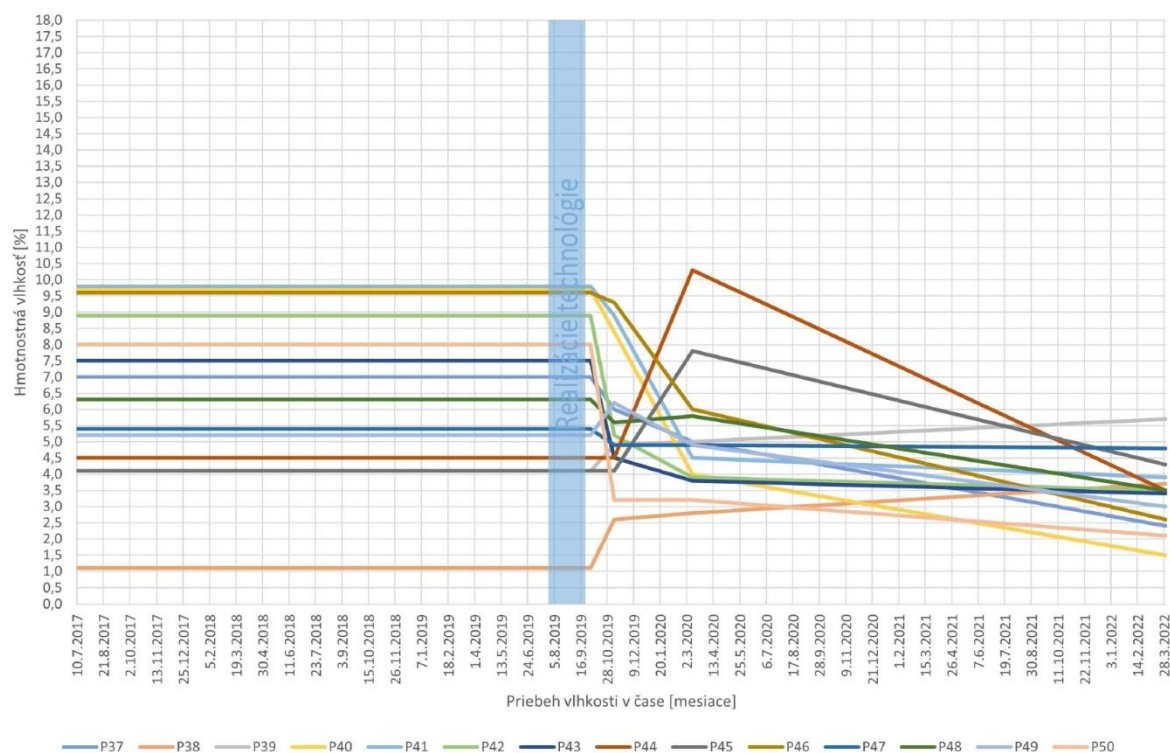
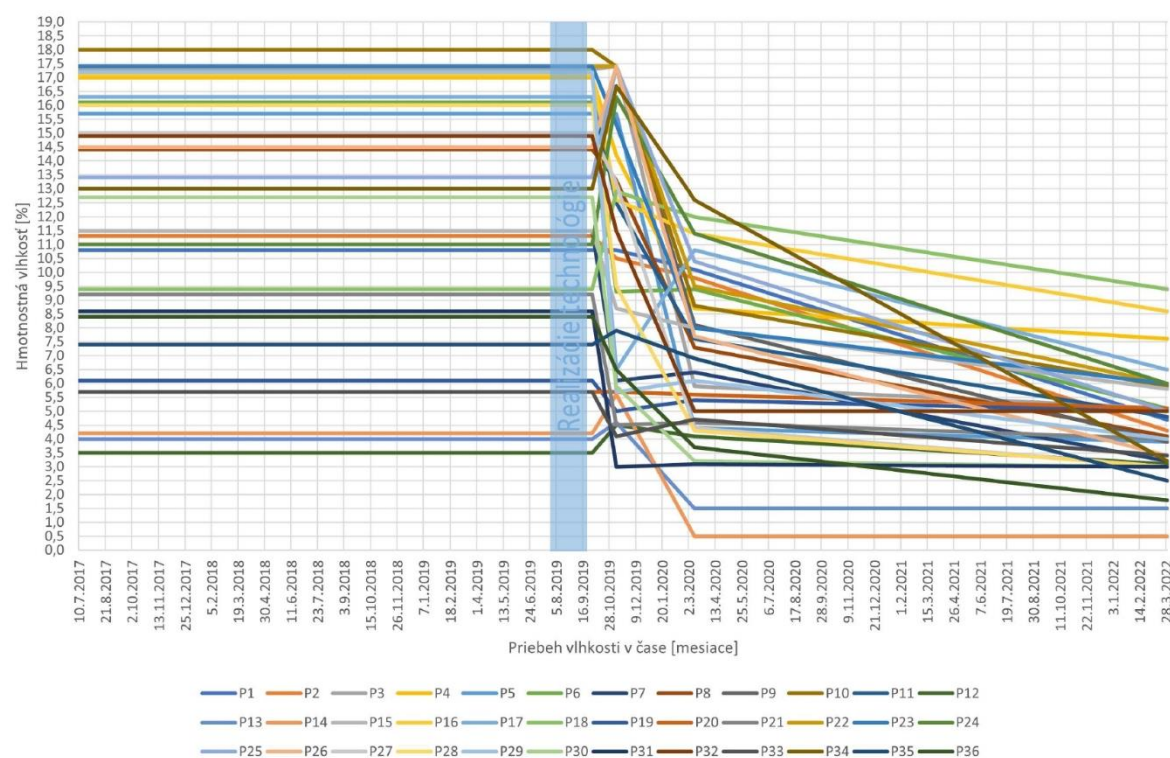
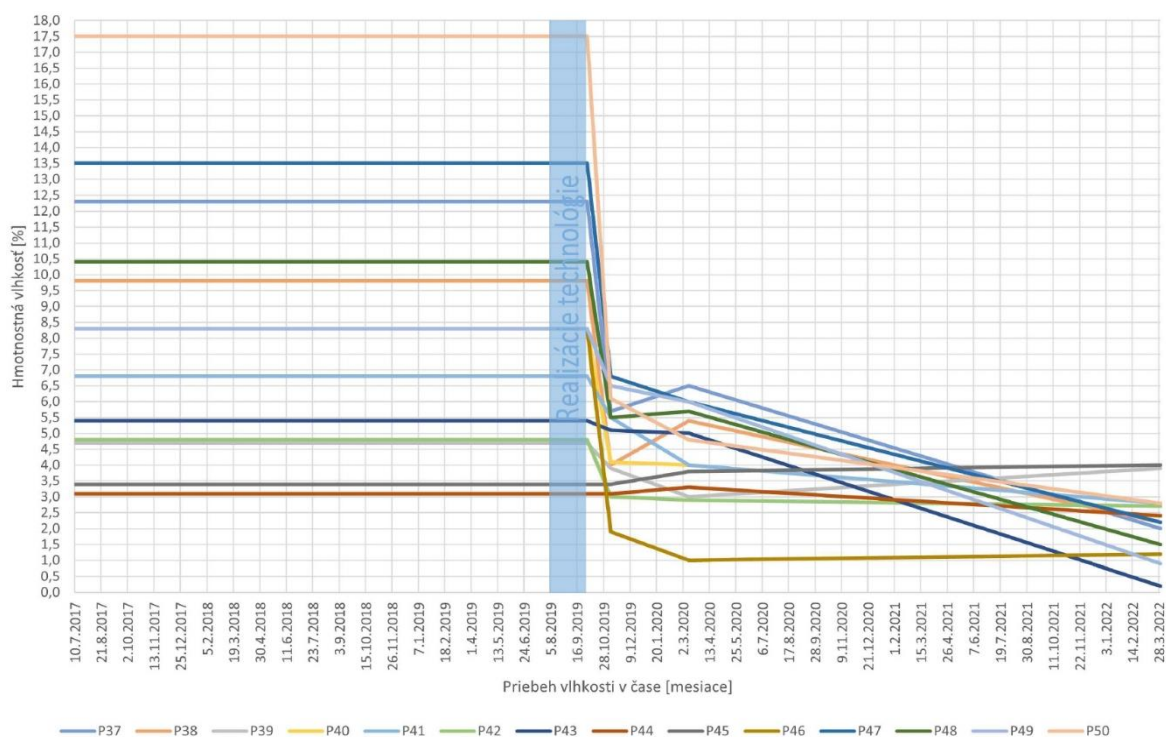
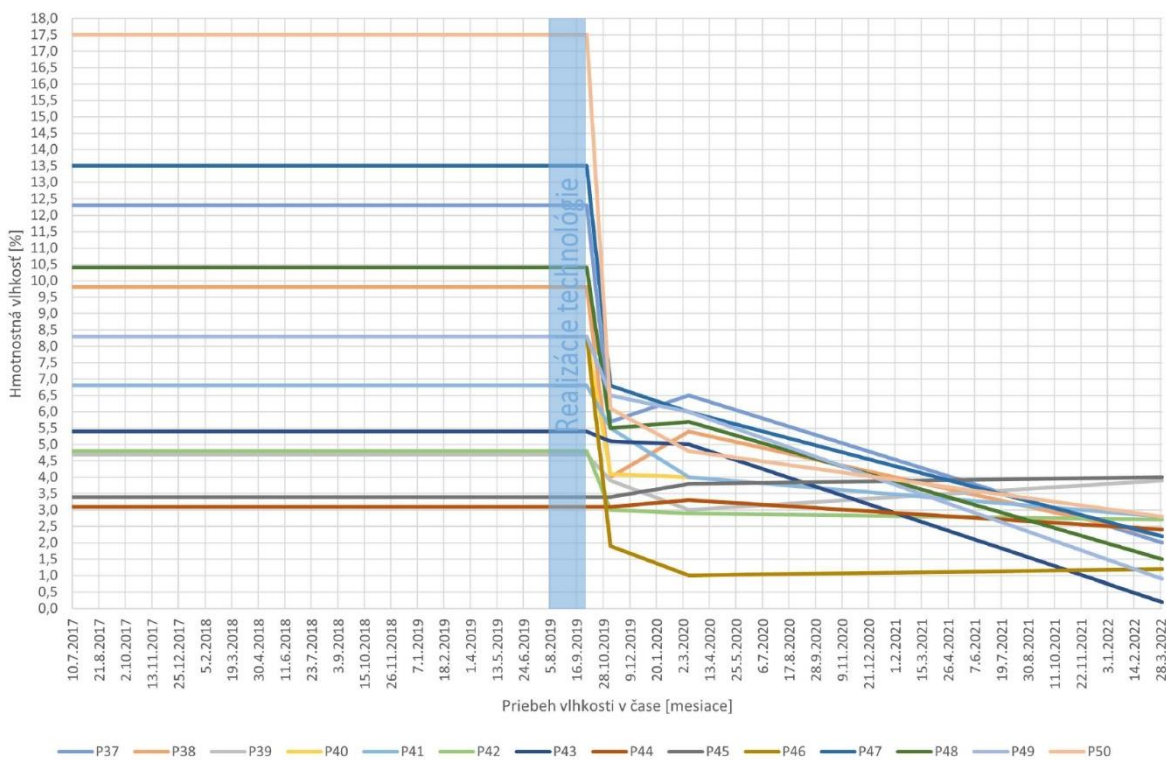
Momentálne možno konštatovať, že v niektorých miestach klesla vlhkosť o 40% až 80% pôvodnej hodnoty.

Za zmienku stojí meranie hodnoty vlhkosti pod úrovňou dodatočnej izolačnej vrstvy, ktorej meranie prebehlo v rámci posledných dvoch uverejnených meraní. Po posúdení nameraných hodnôt podľa ČSN P 73 0610 je zrejmé vysoké zamokrenie objektu pod úrovňou dodatočnej izolácie, ktoré dosahuje v niektorých miestach vlhkosť v hodnote až 17,6 %. Treba poznamenať, že tento jav nie je predmetom uverejneného výskumu a bude potrebné venovať tejto problematike samostatnú časť.

Graf 5.5: Hodnoty vlhkosti na meraných bodoch vo výške 30 cm nad podlahou-exteriér. Pozn. krivky symbolizujú iba spojnicu a smerovanie vlhkosti medzi meraniami [autor]

Graf 5.6: Hodnoty vlhkosti na meraných bodoch vo výške 30 cm nad podlahou-interiér. Pozn. krivky symbolizujú iba spojnicu a smerovanie vlhkosti medzi meraniami [autor]

5.7: Hodnoty vlhkosti na meraných bodoch vo výške 150 cm nad podlahou-exteriér. Pozn. krivky symbolizujú iba spojnicu a smerovanie vlhkosti medzi meraniami [autor]

5.8: Hodnoty vlhkosti na meraných bodoch vo výške 150 cm nad podlahou-exteriér. Pozn. krivky symbolizujú iba spojnicu a smerovanie vlhkosti medzi meraniami [autor]

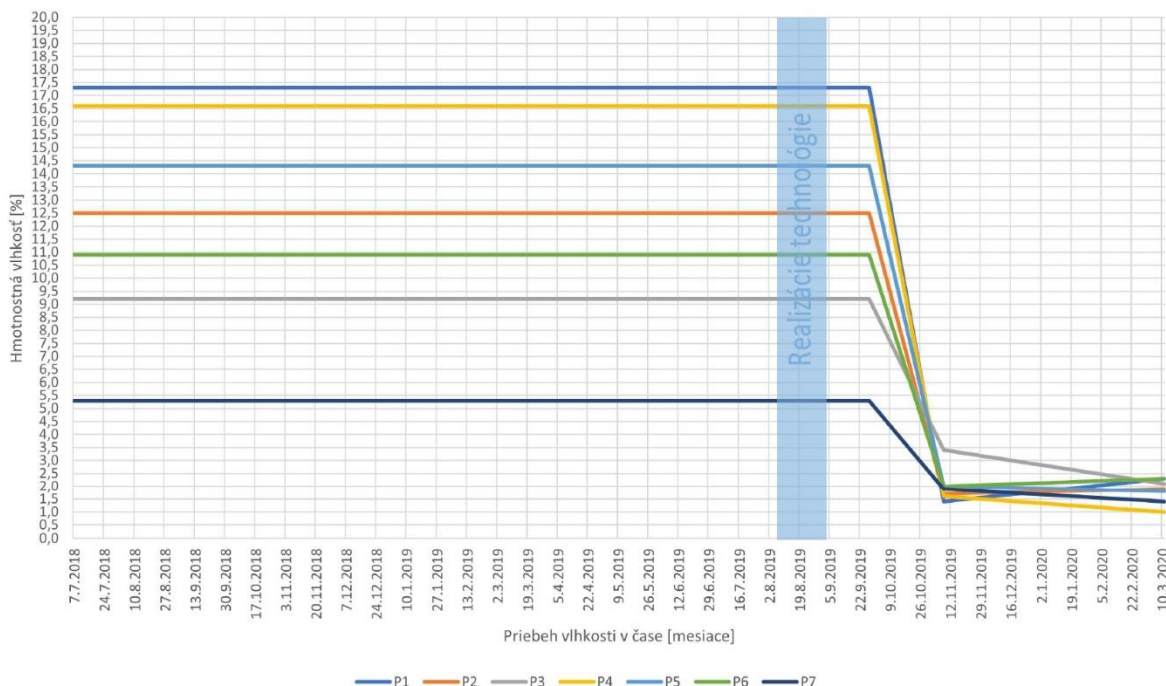
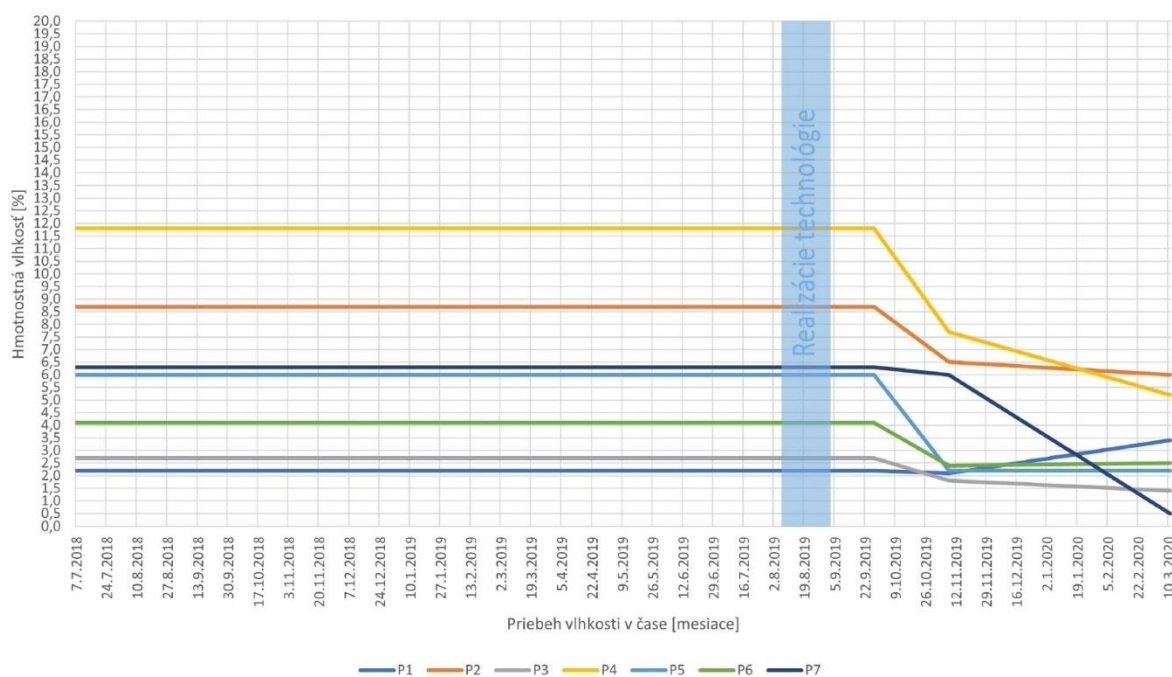
kontrolným meraním. V tomto medzičase mala stena depozitára, zbavená priameho kontaktu s mokrým podložím stavby, možnosť vysychať. Následne s odstupom približne 4 mesiacov sa pristúpilo k poslednému meraniu.

Na základe meraní je zrejmé, že vlhkosť v najmokrejších častiach konštrukcií, v zóne nízko nad terénom, výrazne ustúpila. Z pohľadu ČSN P 73 0610 možno konštatovať vyschnutie konštrukcie, čo dokazujú aj grafy 5.5 a 5.6. To má za následok skutočnosť, že z pôvodne mokrých stien sa stali povrchovo suché steny. Na všetkých kontrolovaných bodoch išla úroveň zamokrenia výrazne dolu v priemere o 65% pôvodnej hodnoty vlhkosti, čo značí úspešnosť sanačných zásahov.

5.9: Hodnoty vlhkosti na meraných bodoch vo výške 30 cm nad podlahou. Pozn. krivky symbolizujú iba spojnicu a smerovanie vlhkosti medzi meraniami [autor]

5.10: Hodnoty vlhkosti na meraných bodoch vo výške 150 cm nad podlahou. Pozn. krivky symbolizujú iba spojnicu a smerovanie vlhkosti medzi meraniami [autor]

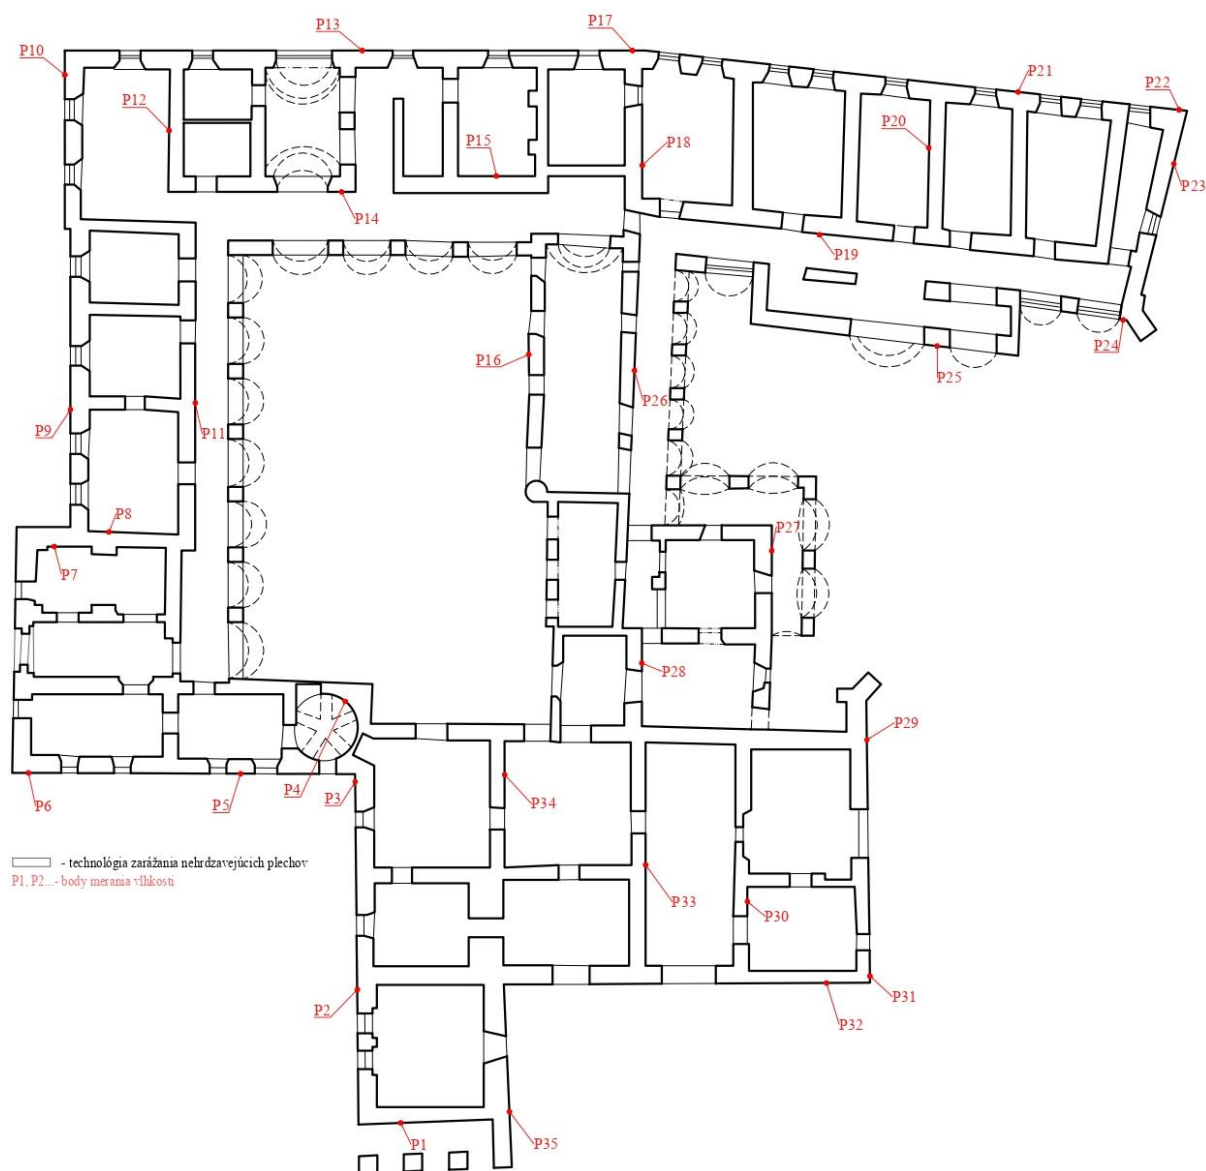
Obrázok 5.4: Body merania vlhkosti a zasolenia na objekte kaštieľa [autor]

Mieru zavlhnutia predstavuje tabuľka 5.7. Bohužiaľ nakoľko prvotný výskum pre túto stavbu bol realizovaný ešte v roku 2015, neobsahuje táto analýza zameranie sa na množstvo vodorozpustných solí v danom objekte, preto táto časť nebude v tomto objekte opísaná. Priebeh vlhkosti a účinnosť sanačných zásahov skúmaných v časovom intervale reprezentujú grafy 5.11 a 5.12. Jednotlivé body meraní pre stanovenia miery zavlhnutia sú uvedené v grafickej časti, ktorú reprezentuje obrázok 5.4.

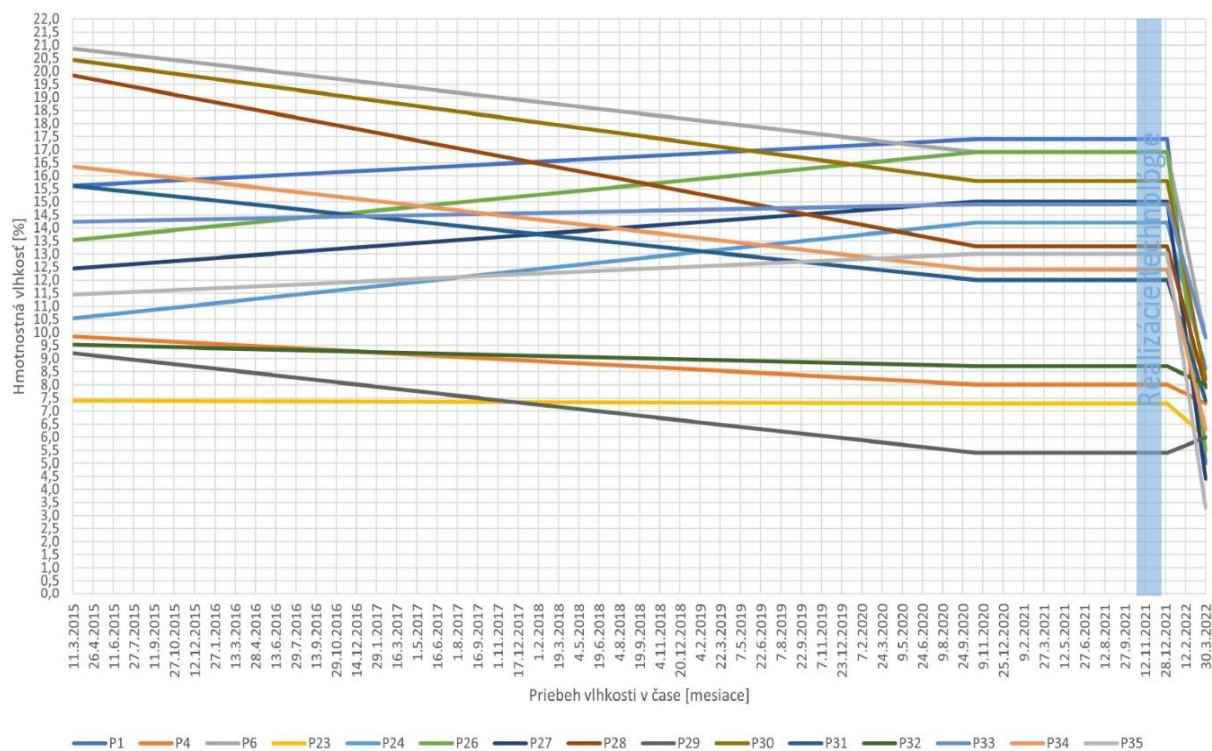
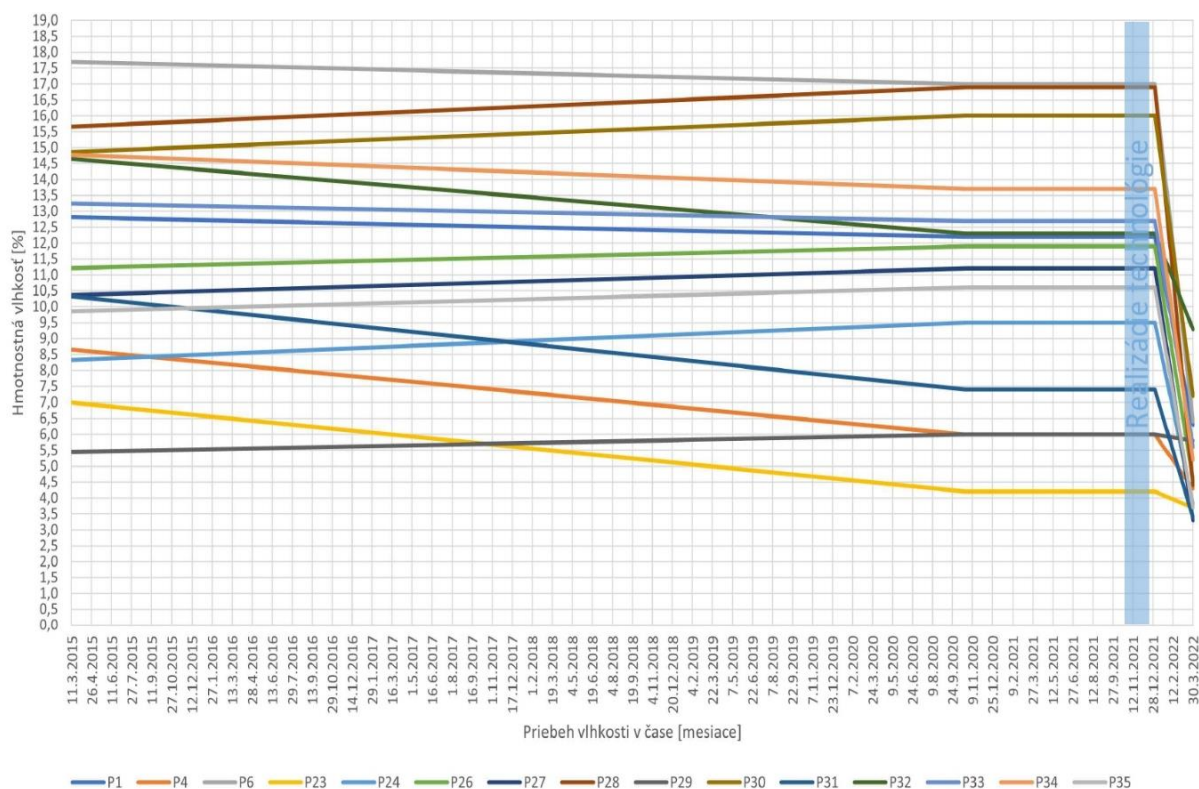
Dňa 11.3.2015 bol na objekte kaštieľa vykonaný prvý výskum zameraný na jeho zavlhnutie. Z prvej obhliadky sa zistilo veľmi vysoké zamokrenie podľa ČSN P 73 0610, ktoré sa dostávalo do pomernej veľkej výšky, kde aj v náhodne vybraných bodoch dosahovala vlhkosť vo výške cca 220 mm úroveň 15% a viac. Tieto hodnoty však mohli byť aj mierne ovplyvnené vysokou relatívnou vlhkosťou vzduchu v dobe merania, ktorá bola spôsobená končiacou sa zimou a nástupom jari, nakoľko toto obdobie v rámci nášho klimatického pásma možno považovať za výrazne vlhké. Napriek tomu bolo možné konštatovať, že vlhkosť v murivách najmä na prízemí objektu je výrazne vysoká. Táto vlhkosť odzrkadľovala fakt, že predmetná stavba nebola riadne izolovaná, čo spôsobovalo kapilárne vztlínanie vlhkosti. Z daného bolo možné sformulovať hypotézu, že objekt mal problémy so vztlínajúcou vlhkosťou už od ranných dôb svojej výstavby.

Graf 5.11: Hodnoty vlhkosti na meraných bodoch vo výške 30 cm nad podlahou. Pozn. krivky symbolizujú iba spojnicu a smerovanie vlhkosti medzi meraniami [autor]

Graf 5.12: Hodnoty vlhkosti na meraných bodoch vo výške 100 cm nad podlahou. Pozn. krivky symbolizujú iba spojnicu a smerovanie vlhkosti medzi meraniami [autor]

Z tabuľky 5.7 a taktiež z uvedených grafov 5.11 a 5.12 je zrejmé, že vlhkosť po realizácii predmetnej technológie výrazne ustúpila. Bohužiaľ, z dôvodu pokročilých stavebných prác nebolo možné merať vo všetkých miestach, nakoľko väčšina týchto miest bola omietnutá novou vrstvou omietky. Tento fakt by skreslil jednoznačné konštatovanie a preto sa závery pre danú stavbu stanovili len z vybraných bodov, ktoré boli namerané. Nakoľko tieto body preukazovali výrazný pokles vlhkosti je možné predpokladať, že podobný proces prebiehal aj v tých častiach múrov v ktorých nebolo možné tento fakt overiť pomocou meraní.
