**12. seminár**

## **SANÁCIA BETÓNOVÝCH KONŠTRUKCIÍ**

**30. november - 1. december 2023**

**Zborník príspevkov z 12. seminára**

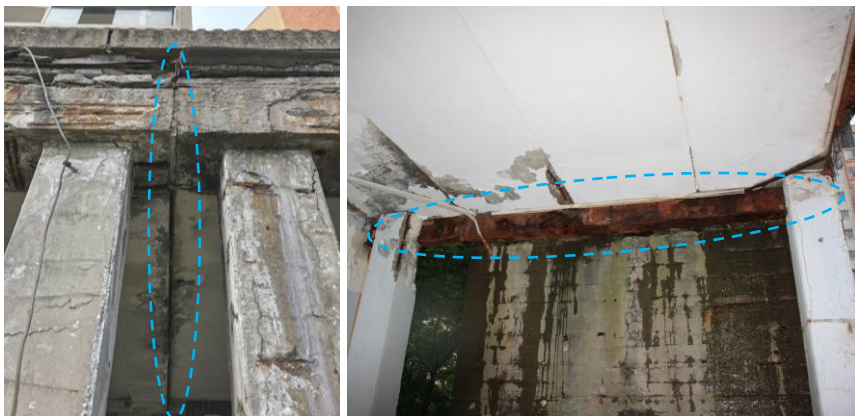
Najzávažnejšími príčinami porúch je nedostatočné odvedenie vody od objektu a rozsiahle zatekanie objektu. Najväčší rozsah poškodenia spôsobeného zatekaním je možné pozorovať v miestach stykov dvoch dilatačných celkov, čo indikuje na poškodenú hydroizoláciu v mieste dilatačnej škáry konštrukcie (Obr. 2).

**Obr. 2** Stredná a krajná dilatačná škára

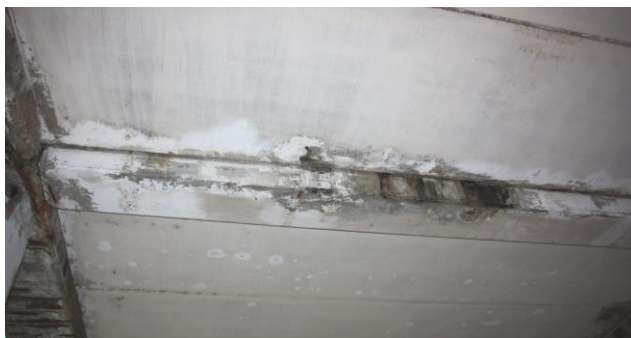
Dôsledkom stekania vody po častiach konštrukcie dochádza ku ich kontaminácii soľami v zimnom období. Zvýšený obsah chloridov následne zvyšuje pravdepodobnosť korózie zabudovanej oceleovej výstuže a spôsobuje postupný rozpad betónu v kombinácii s rozmrazovacími cyklami v zimnom období. Na vodorovných konštrukčných prvkoch sú často viditeľné záclony, vlhké škvrny a inkrustácie (Obr. 3), ktoré vytvárajú korozívne prostredie pre zabudovanú výstuž.

**Obr. 3** Vplyv zatekania na konštrukciu

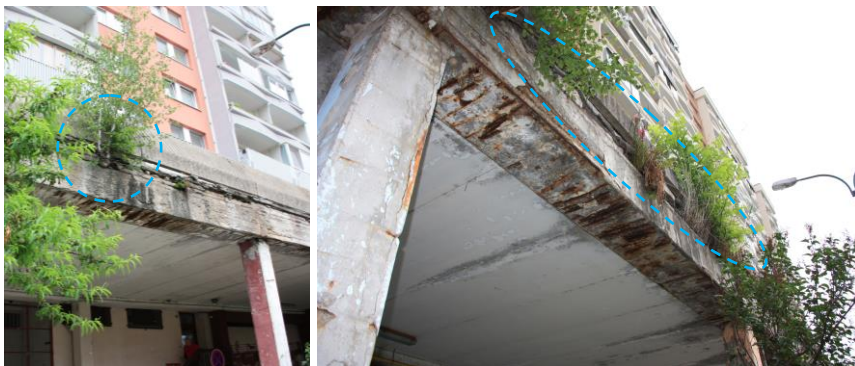
Ďalším problémom vyskytujúcim sa na konštrukcii je nežiadúca vegetácia, ktorá je v priamom styku s nosnou konštrukciou, alebo ktorá priamo vyrastá z konštrukcie (Obr. 4). Koreňový systém môže postupne poškodiť hydroizoláciu a má za následok zatekanie konštrukcie a ďalšie bujnenie vegetácie. Tento jav najvýraznejšie postihol pozdĺžne prievlaky.

**Obr. 4** Nežiadúca vegetácia vyrastajúca z voľnej strany terasy

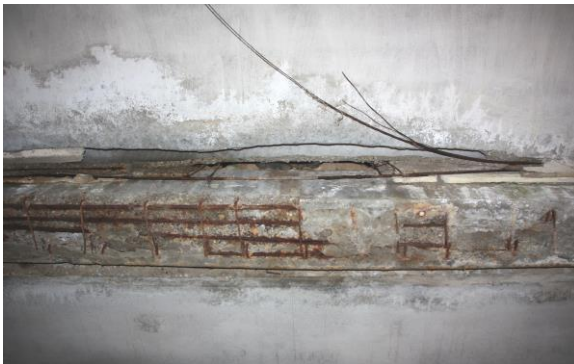
Stropné panely Spiroll sú vo väčšine prípadov v uspokojivom stave. Zvyšná časť panelov vykazuje pozdĺžne trhliny zapríčinené koróziou predpínacej výstuže z dôvodu zatekania a transportu chloridov. V niektorých prípadoch došlo dokonca k pretrhnutiu predpínacej výstuže (Obr. 5).

**Obr. 5** Nežiadúca vegetácia vyrastajúca z voľnej strany terasy

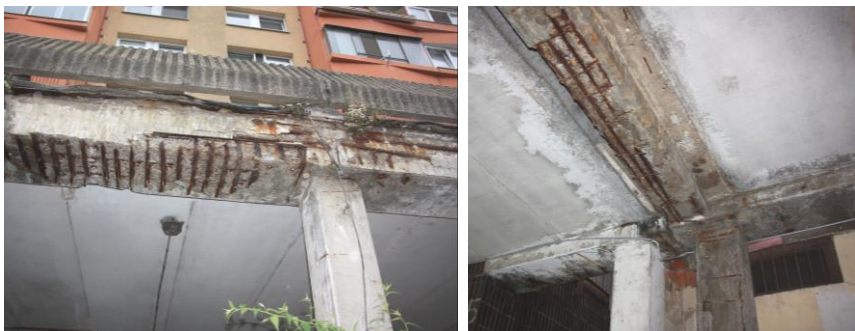
Na väčšine železobetónových priečných nosíkoch a časti pozdĺžnych prievlakov dochádza vplyvom korózie k celoplošnej delaminácii krycej vrstvy (Obr. 6). Pozdĺžne prievlaky vo veľkej miere degradovali v dôsledku absentujúceho oplechovania voľnej strany terasy a absentujúceho systému odvodnenia.

**Obr. 6** Celoplošná delaminácia krycej vrstvy prievlakov a nosníkov

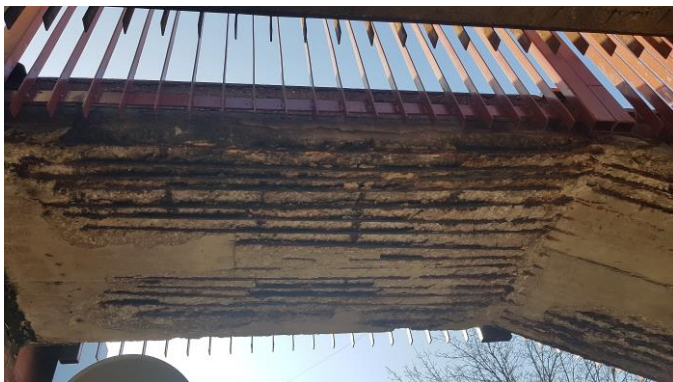
Schodisko bolo v minulosti neodborne sanované. Konštrukcia schodiska bola presieťkovaná a omietnutá nevhodnou omietkovou zmesou. Táto sanácia nezabránila ďalšej degradácii betónu ani korózii výstuže (Obr. 2), čo viedlo k havarijnému stavu.

Obr. 2 Poškodenie spodnej strany schodiska s korodujúcou výstužou

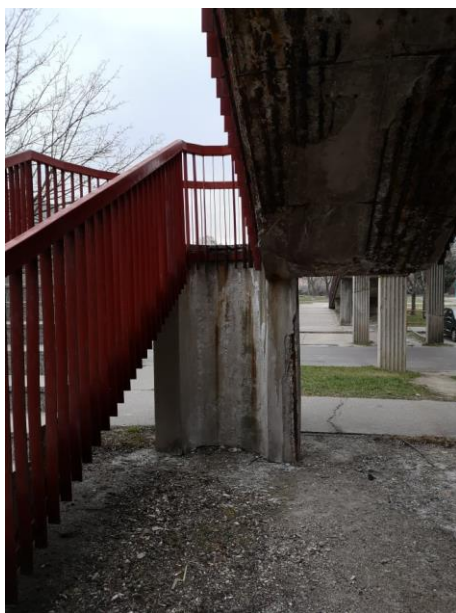
Podperný stĺp schodiska vykazoval poruchy vo forme odpadnutej krycej vrstvy a korózie výstuže. Na stĺpe bola poškodená reliéfná úprava, ktorá bola na viacerých miestach uvoľnená od stĺpa. (Obr. 3)

Obr. 3 Poškodenie podperného stĺpa a spodnej plochy schodiska

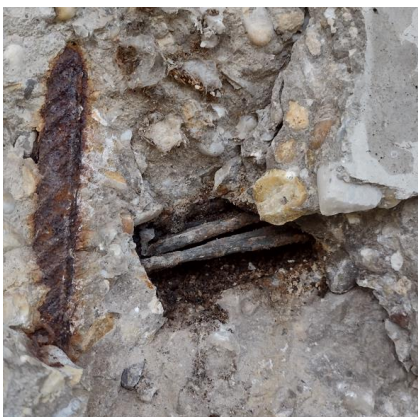
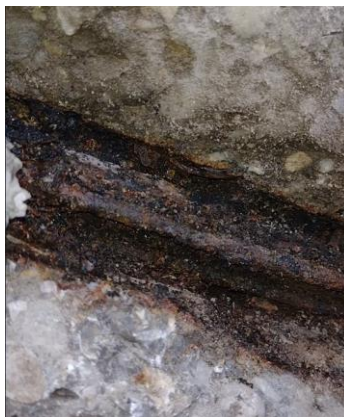
Typickým poruchovým prejavom tohto typu nosníkov je korózia výstuže dobetonávky, ktorá vzniká z dôvodu korózie ocelových rúr odvodňovačov. Ďalšou typickou poruchou, ktorá signalizovala problém s nosníkmi boli pozdĺžne trhliny, ktoré kopírovali trasovanie káblov v stenách prefabrikátov (Obrázok 3). Po zhotovení prieskumných sond bola odhalená absencia injektážnej hmoty v káblových kanálikoch a z nej vyplývajúca pokročilá korózia predpínacej výstuže.

**Obrázok 2 Korózia predpínacích drôtov**

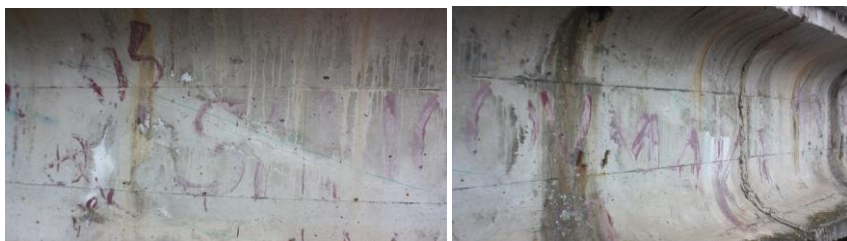
Ako možná sa javí teória, že do jednotlivých nezainjektovaných kanálikov presakuje voda, ktorá v období zimy a vplyvom zmrazovacích a rozmrazovacích cyklov produkuje trhliny na stenách prefabrikátu. Navyše táto voda v zimných mesiacoch môže obsahovať rozpustené soli, ktoré ešte násobne urýchľujú koróziu

predpínacej výstuže. Z dôvodu korózie predpínacej výstuže, boli obe lávky zaradené do VII. "havarijnej" kategórie podľa stavebno-technického stavu. Jednotlivé objekty boli uzavreté s okamžitou platnosťou. Na železničnej trati nachádzajúcej sa pod lávkami, bolo nariadené obmedzenie rýchlosti prechádzajúcich vlakov. Z dôvodu komplikácií spojených s demoláciou mosta nad železničnou traťou nedošlo k okamžitej demolácii mosta, ale bola zvolená možnosť aktívneho online monitoringu konštrukcie, ktorý umožňuje prevádzkovanie mostného objektu do doby zhotovenia projektovej dokumentácie novej lávky a zároveň umožňuje neprerušenie prejazdu vlakov pod lávkami. Online monitoring škár je doplnený aj sadrovými terčikmi pre potvrdenie prípadných pohybov. Predpokladaný termín demolácie mosta je jar 2024.

**Obrázok 3 Trhliny kopírujúce káblové kanáliky**

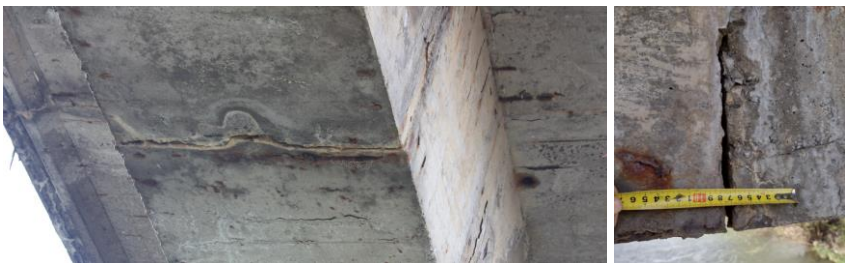
Diagnostika odhalila problém nosnej konštrukcie, ktorý bol preukázaný roztváraním styčných škár medzi jednotlivými segmentami (Obrázok 5).

**Obrázok 5 Otváranie škár medzi segmentami**

K roztváraniu škár dochádzalo primárne v strede rozpätia. Za príčinu tohto javu môžeme označiť koróziu predpínacej výstuže (Obrázok 6), ktorá mala za následok zníženie predpätia v priereze a z toho vyplývajúcej straty napätosti pri ťahanom okraji prierezu. To malo za následok prídavné odkrytie predpínacej výstuže, ktoré má za následok ďalšie progresívne korodovanie predpínacej výstuže z titulu expozície výstuže do prostredia.

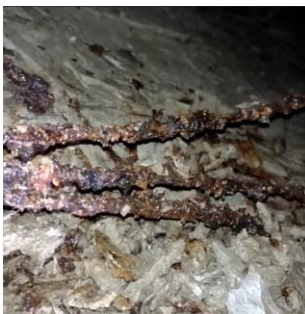
**Obrázok 6 Korózia predpínacej výstuže**

Po podrobnom zhodnotení stavu predpínacej výstuže bola látka zaradená do havarijného stavu a zároveň bola uzavretá s okamžitou platnosťou. Látka bola v roku 2021 zdemolovaná.

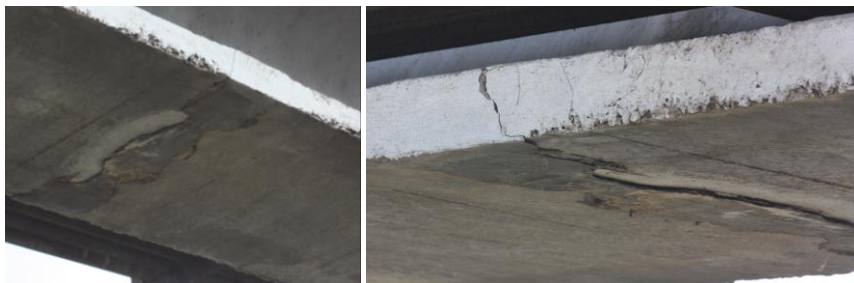
Nosná konštrukcia vykazuje problémy v miestach pracovných škár (v okolí opôr) (Obrázok 10). Z podrobnej inšpekcie bolo možné pozorovať neúplne injektované predpínacie laná, ktoré javili známky povrchovej korózie. Z titulu chýbajúcej injektáže možno predpínaciu výstuž označiť ako ohrozenú, ak by z rôznych dôvodov došlo k expozícii výstuže voči korozívnym vplyvom, (napríklad posypové soli). Na lávke nebolo zatiaľ možné sledovať nadmerný priehyb.

### Obrázok 10 Trhliny medzi segmentami

Trhliny medzi prefabrikátmi sa javia ako stabilné (za sledované časové obdobie nemali rastúcu tendenciu) a ďalšou diagnostikou bolo zistené, že dané trhliny v miestach škár sú technologického charakteru a nevznikli v dôsledku korózie predpätia. Výstup preukazuje iba jemnú povrchovú koróziu a to aj vzhľadom na chýbajúcu injektáž káblových kanálikov.

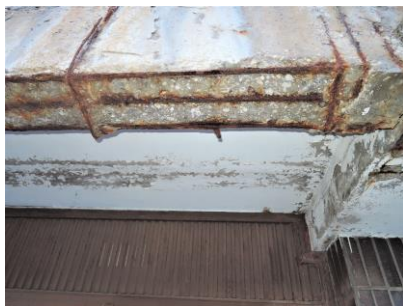
Obr. 2 Degradácia nosných prvkov: a) obvodového nosníka, b) schodiska

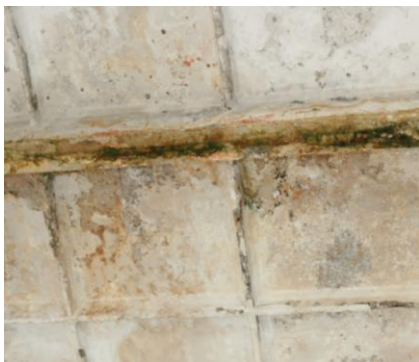
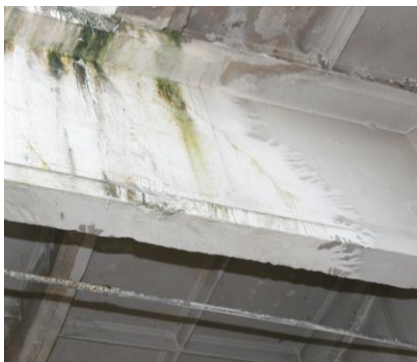
Obr. 5: Poškodenie prvkov: a) strešného panela, b) šikmá trhlina v strešnom väzníku

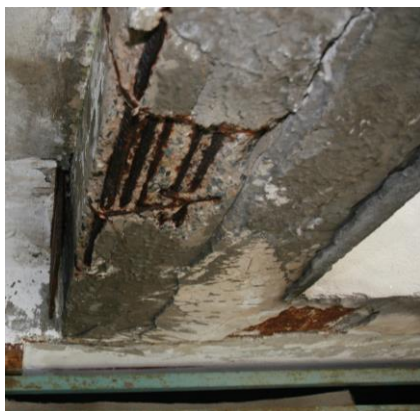
Obr. 6: a) korózia výstuže stužidla, b) degradácia pórobetónového atikového panela

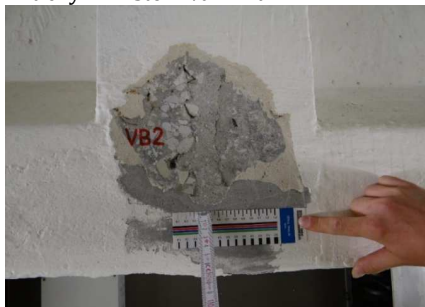
*Obr. 2.5 Obrus v místě kontaktní spáry a kontrola trhlin*

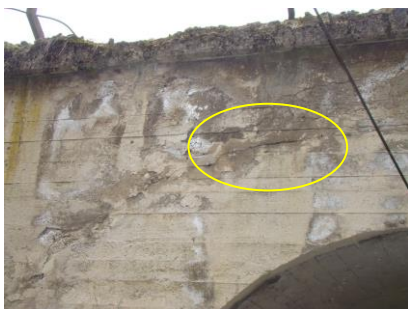
a) Trhlina v čele klenby (MO č. 209)

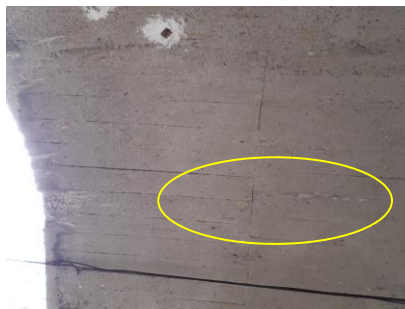
b) Trhlina vo vrchole klenby (MO č. 209)

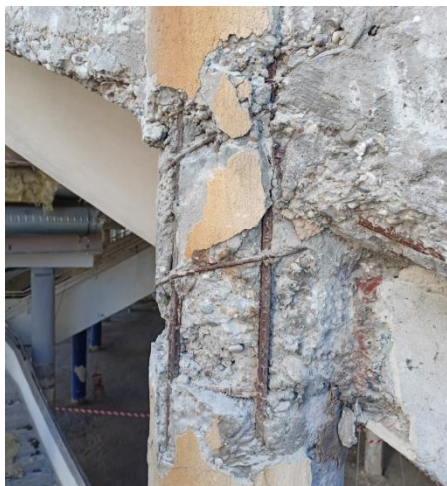
*Obr.č.2 Degradovaný betónový povrch*

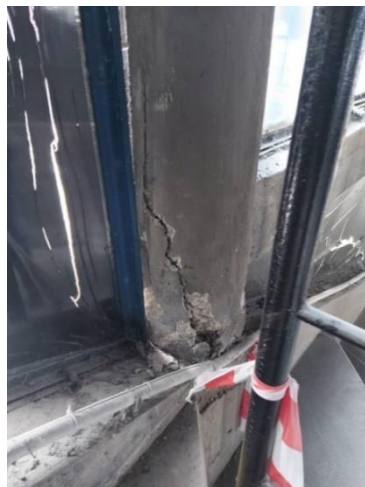
*Obr. č.3 Lokálne porušenie prierezu*

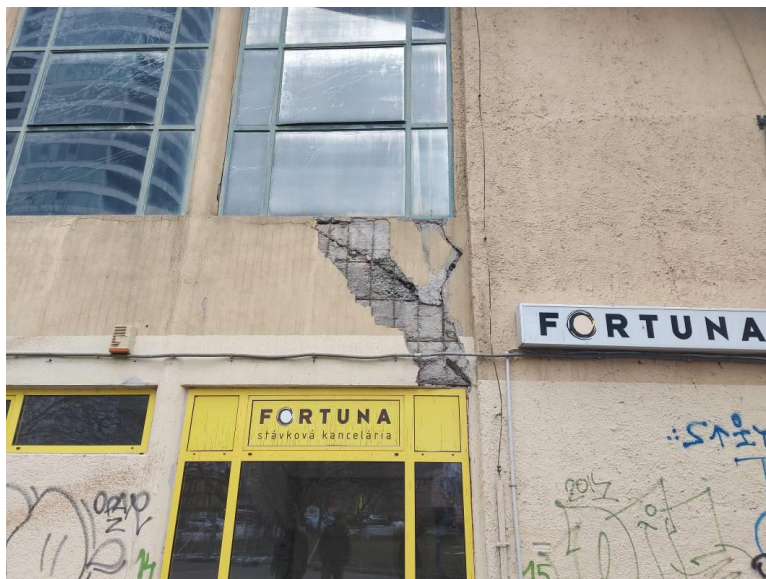
*Obr. č.5 – Poškodenie vysokého obvodového nosníka šmykovými trhlinami*

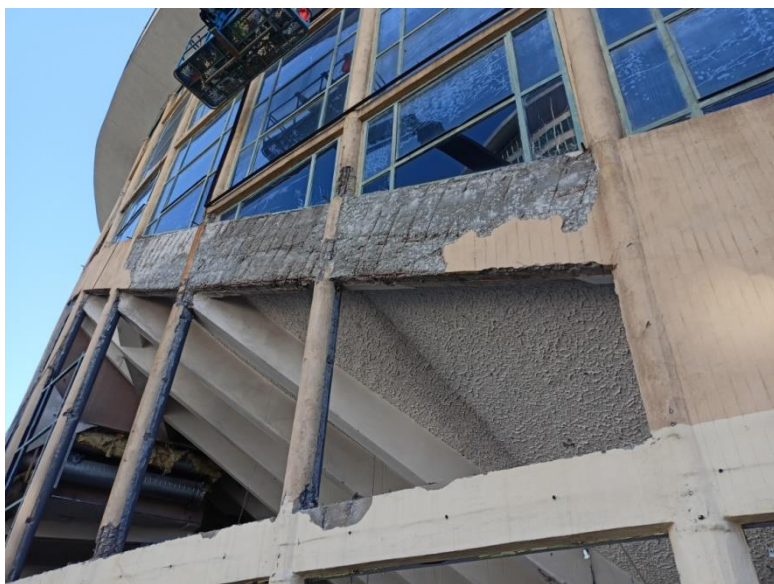
*Obr. č.6 Obnažená výstuž na obvodovom nosníku*

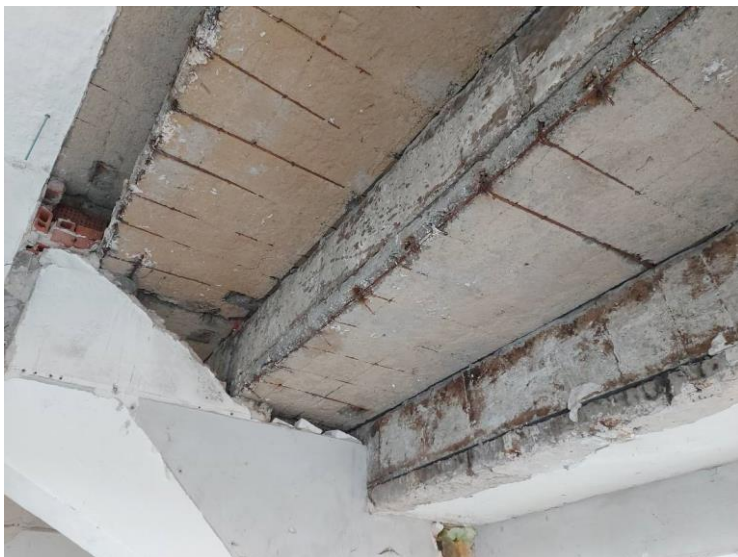
*Obr. č.9 Degradovaný povrch a nulové krytie výstuže stupňovitých dosiek tribún*

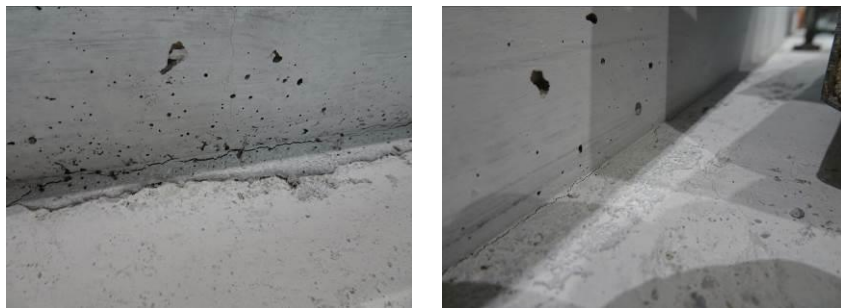
Obr. 3 Trhlina vznikajúca v rozhraní betón-betón

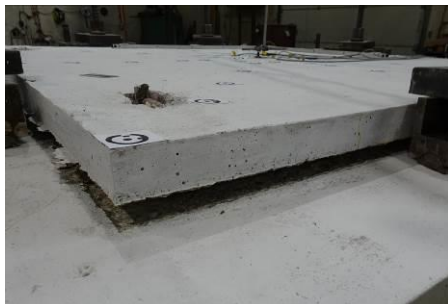
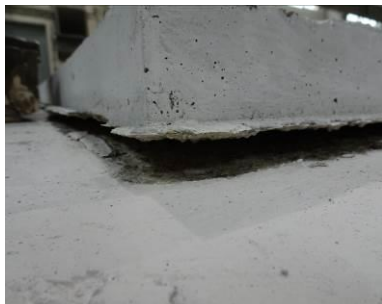
Obr. 4 Odlepenie nadbetonávky od pôvodnej dosky
