# VEĽKOROZMEROVÝ POŽIARNY TEST SPRIAHNUTEJ OCEĽOBETÓNOVEJ KONŠTRUKCIE

M. Chladná, F. Wald

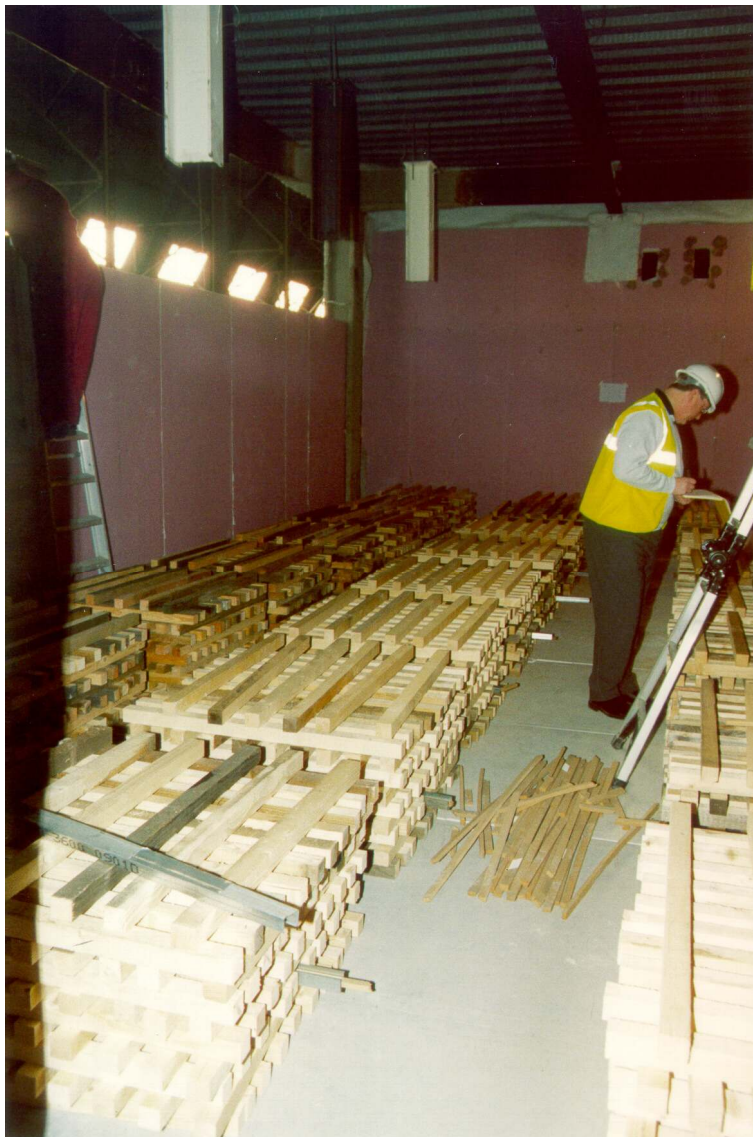
Obr. 5 Pohľad na požiarne úsek s požiarne zaťažením

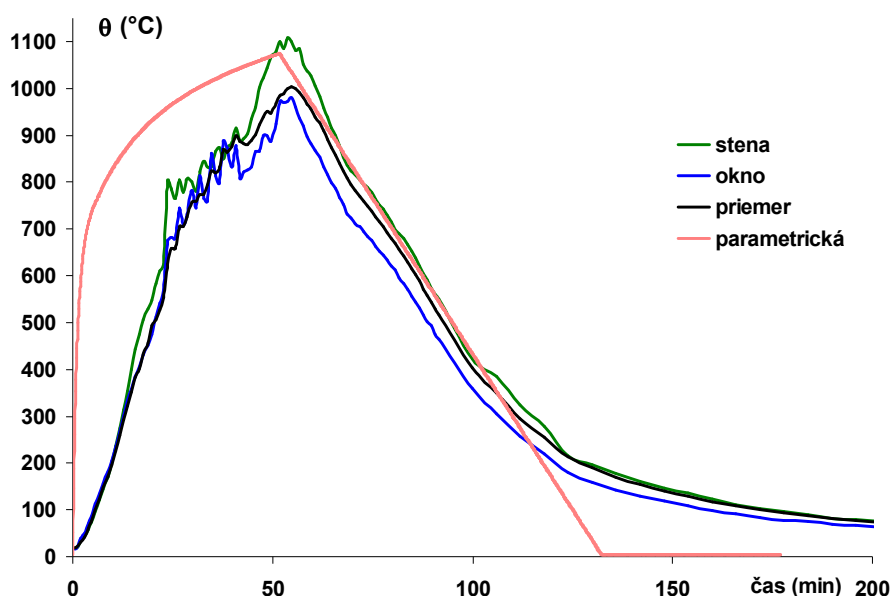
Vhodnou voľbou požiarného zaťaženia a veľkosti otvorov sa dosiahlo dlhé trvanie požiaru s pozvoľným rozvojom a bez výrazného preskoku (flashover). Priebeh horenia bol riadený ventiláciou. Na Obr. 6 je predpovedaný a skutočný priebeh teplôt v požiarnom úseku (teplota sa merala 0,3 m pod stropom na 18 miestach po celom požiarnom úseku).

Obr. 6 Namerané teploty v požiarnom úseku a vypočítané podľa parametrickej teplotnej krivky

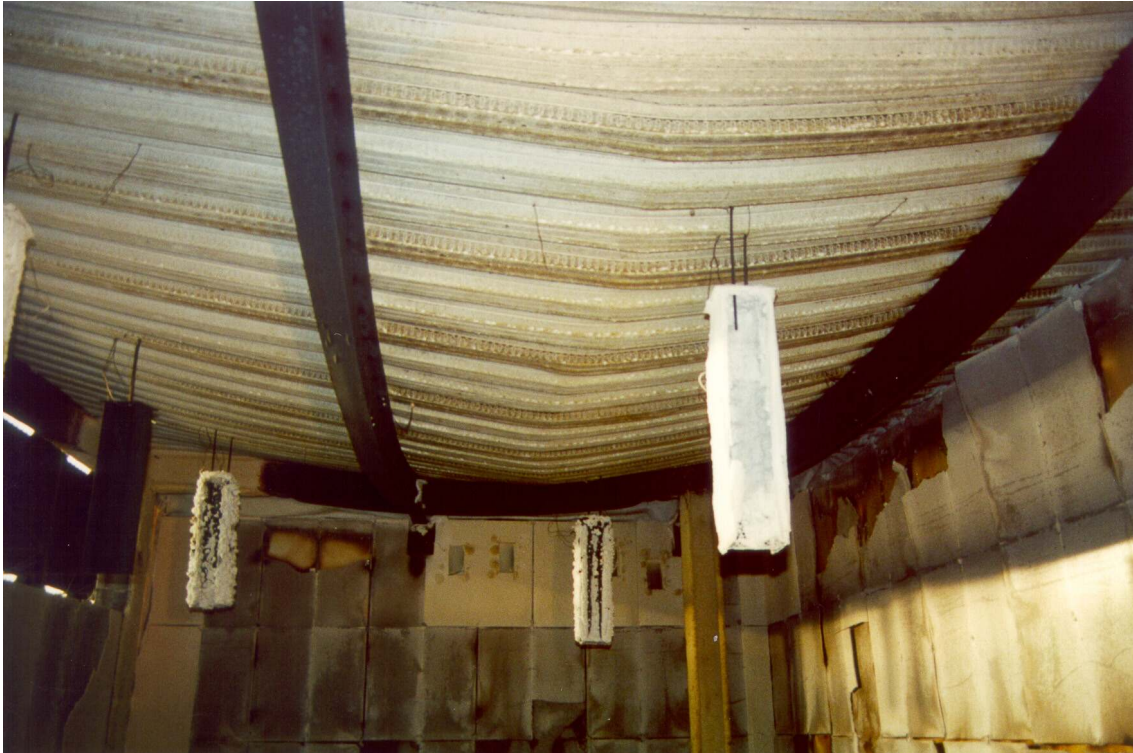
Najvyššia nameraná teplota vzduchu, 1108°C, bola nameraná v 55 minúte. Najvyššia teplota oceľovej konštrukcie bola nameraná v 57 minúte v strede stropného nosníka, 1088°C. Maximálne teploty horného povrchu dosky dosahovali hodnoty 50 až 103°C, maximálne teploty výstuže sa pohybovali okolo 350 - 400°C. Zbytkový priehyb konštrukcie bol zmeraný po vychladnutí konštrukcie po 48 hodinách a dosahoval 925 mm (Obr. 7).

Obr. 7 Deformácia stropnej konštrukcie po požiari

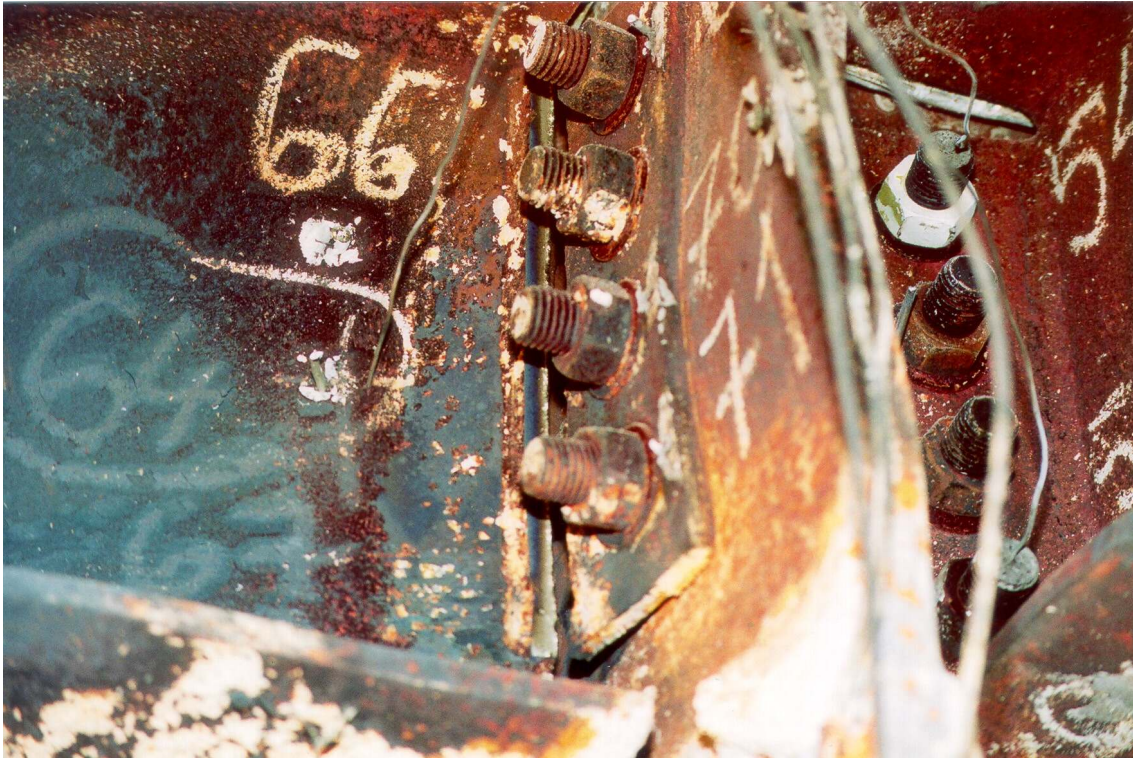
V priebehu testu nedošlo k progresívnemu kolapsu konštrukcie, napriek tomu že mechanické zaťaženie za požiaru prekročilo výrazne návrhové hodnoty (56% užitočného) a teplota ocelových nosníkov prekročila 1000°C. Počas chladnutia konštrukcie došlo k porušeniu styčníc prasknutím polovice čelnej dosky pozdĺž zvaru (Obr. 8) a ovalizáciou otvorov pre skrutky. K porušeniu skrutiek ani k strate šmykovej únosnosti prípoja nedošlo.

Obr. 8 Porušenie styčníka prasknutím polovice čelnej dosky pozdĺž zvaru
