SLOVENSKÁ TECHNICKÁ UNIVERZITA V BRATISLAVE  
Stavebná fakulta

Autoreferát dizertačnej práce

**Vplyv erózných činiteľov na voľbu technológie vápennej malty  
pri obnove kultúrnych pamiatok**

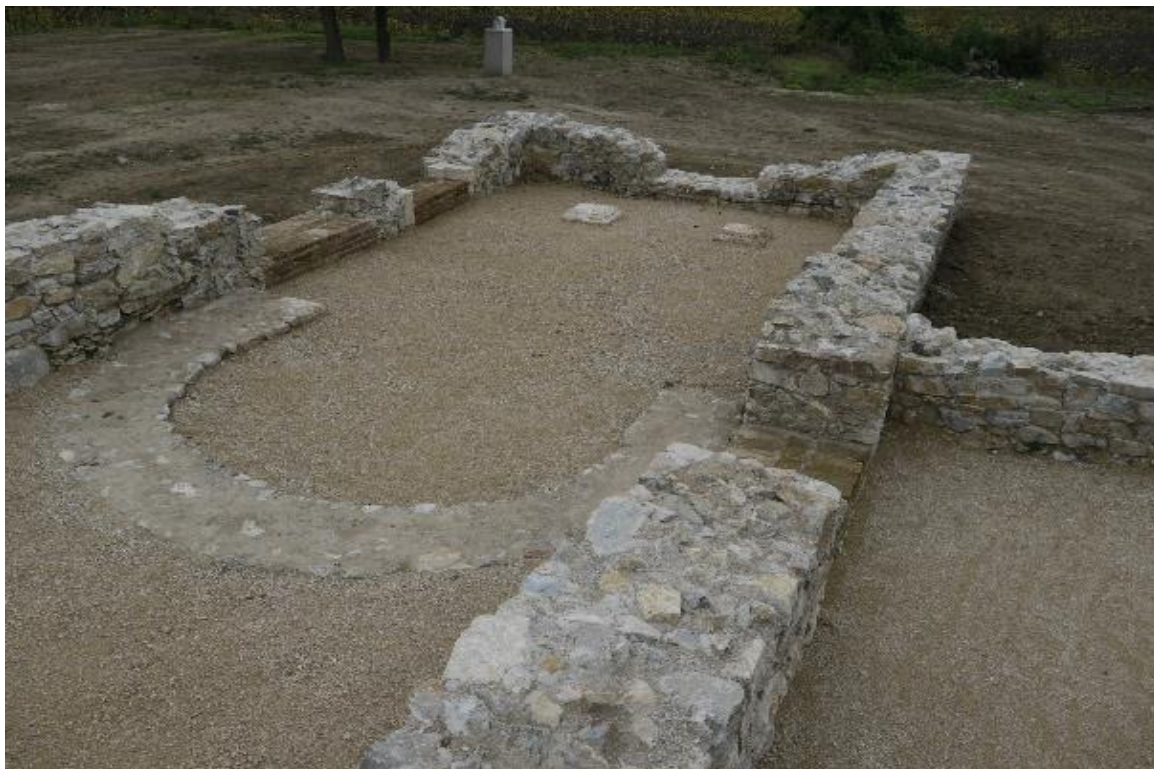
Obrázok 1 Konzervovaná torzo kostola v Podhoranoch - Sokolníkoch, rok 2013, foto: autor

Jedným z príkladov poškodenia bolo aj torzo objektu pôvodne románskeho kostola (obr. 1) v Podhoranoch - Sokolíkoch<sup>2</sup> na ktorého konzervácii autor tejto práce spolupracoval so svojím školiteľom. Po základnom prieskume u subjektov spracúvajúcich vápno a vápenné produkty tradičným spôsobom boli zistené podobné ojedinelé medziročné anomálie aj na iných konzervovaných objektoch: Hrad Gýmeš a Kláštor s kostolom Katarínka. Nakoľko však nebolo možné podrobiť vzorky mált skúmaniu ani sme nemali dostatočné meteorologické podklady, v závere nebolo možné exaktne zodpovedať otázku čo spôsobilo nadmernú degradáciu vápenných produktov.

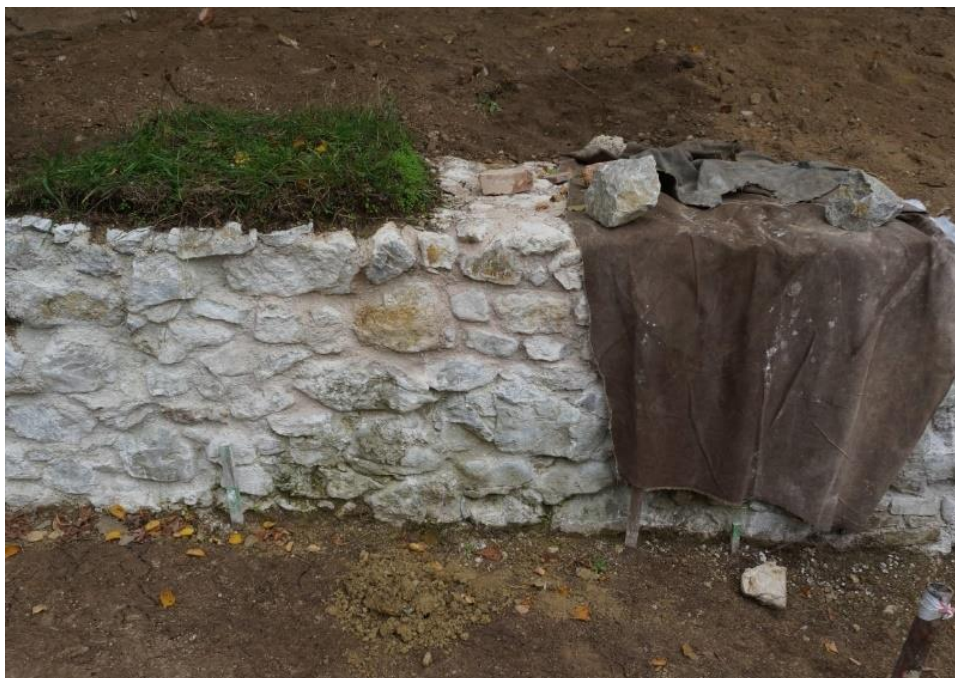
Obrázok 3: Konzervované bloky muriva s aplikovaným rôznym spôsobom ošetrovania koruny, október 2015. foto: autor

Na jednu vzorku pripadalo 1,39m muriva. Na vytipovanom mieste bol ponechaný (kontrolný blok) bez rekonštrukcie / konzervácie. Časti murované z mált nadstavených rôznym spôsobom boli po uzavretí koruny ošetrované nasledujúcim spôsobom (0,46 mb na jeden spôsob ošetrovania vzorky) (obr. 3):

- bez prekrytia a rosenia
- rosený povrch a prekrytie celtovinou
- zatrávnenie trávovými drnmi

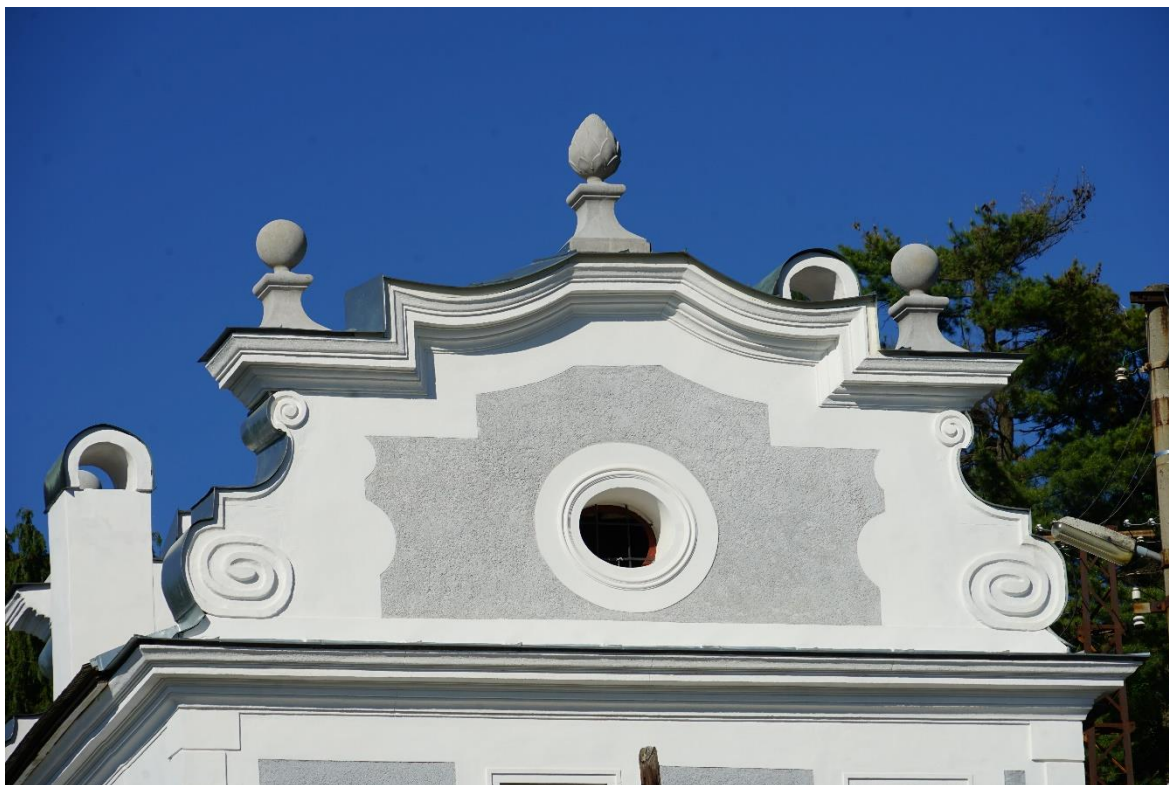
Obrázok 5 Použitie vápenných mált pri obnove barokovej Piargskej brány. Údaje sú zahrnuté v databáze objektov. 2021. foto: autor

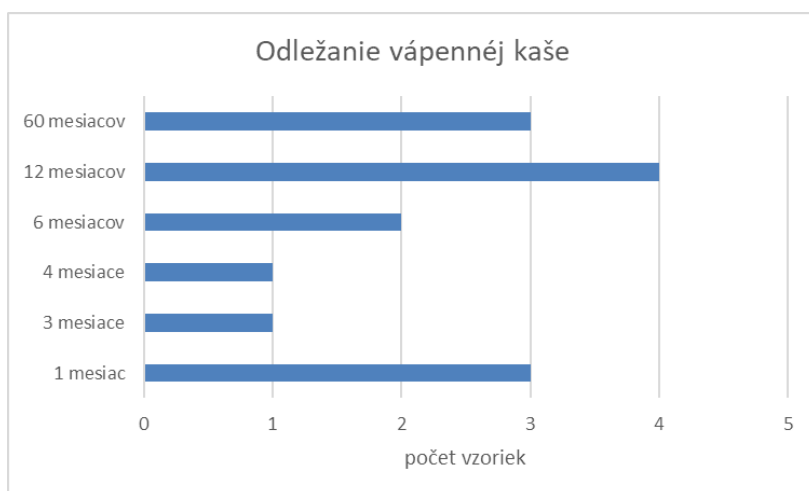
Graf 4 Odležanie vápenej kaše pri sledovaných vzorkách v mesiacoch

Pokiaľ bola pre prípravu mált zvolená vápenná kaša pre zlepšenie vlastností bola táto odležaná 12 mesiacov v 4 prípadoch, 1 mesiac v 3 prípadoch, 60 mesiacov v 3 prípadoch, 6 mesiacov v 2 prípadoch, 3 mesiace v 1 prípade a 4 mesiace v tiež v jednom prípade.

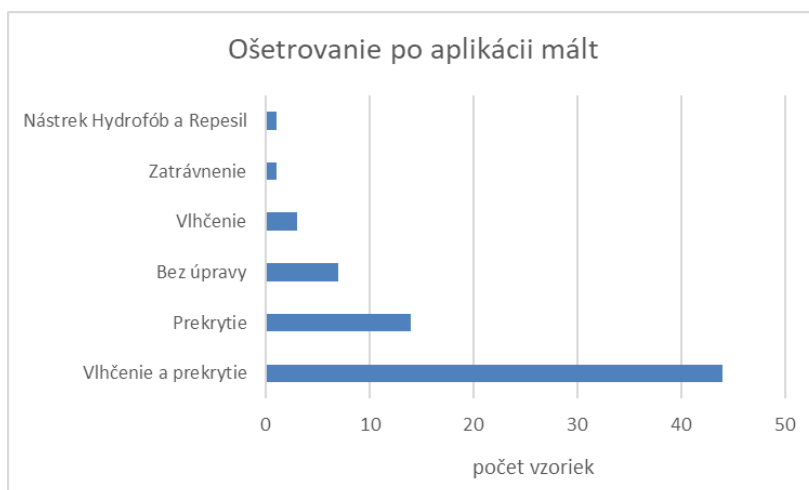
Graf 5 Po aplikácii a zapracovaní malty - početnosť vzoriek.

Po aplikácii a zapracovaní malty boli tieto výsledné produkty ošetrované počas zrenia vlhčením a následným prekrytím 44x, iba prekrytím 14x, ponechané bez ošetrovania 7x, vlhčené 3x, chránené zatrávnením 1x a nástrek hydrofobizáciou 1x.

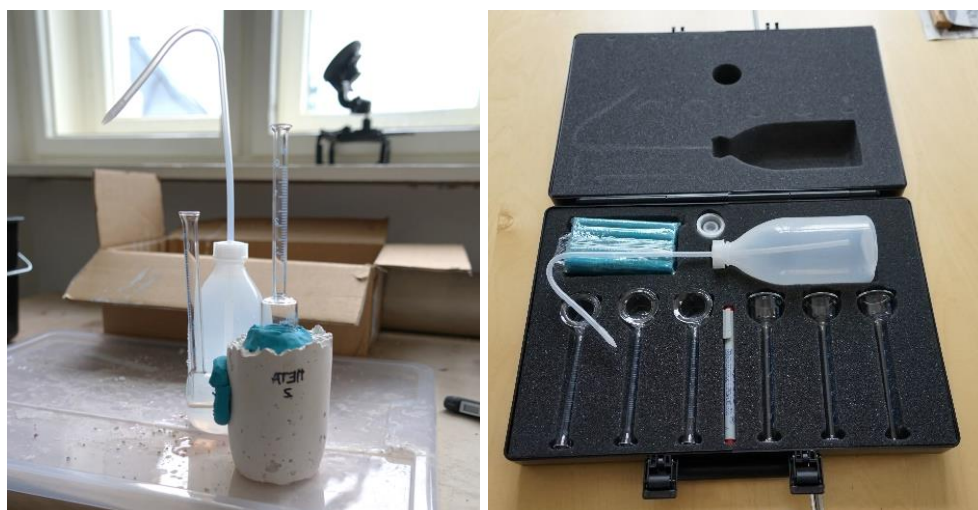
Obrázok 6: Test nasiakavosti za pomoci Karstenovej trubice, 2020. foto: autor

Skúška nasiakavosti je rýchly a jednoduchý spôsob. Hrdlo Karstenovej rúrky sa pripevní k omietke plastovým tmelom, aby sa zabezpečil vodotesný kontakt. Hrdlo sa potom pritlačí k materiálu (horizontálne alebo vertikálne) a voľný koniec trubice sa naplní vodou. Voda prenikajúca do omietky spôsobuje pokles hladiny vody v rúrke, v ktorej sa nachádza vodný kameň. Keď sa hladina vody v skúmavke ustáli, zaznamenaná sa množstvo vody absorbovanej skúšanou omietkou.

Test prebiehal ako na uzavretej v niektorých prípadoch až sklovitej štruktúre vzniknutej odtlačením do nádoby a otvorenejšej štruktúre na hornom okraji. Pre testovanie bola použitá destilovaná voda.

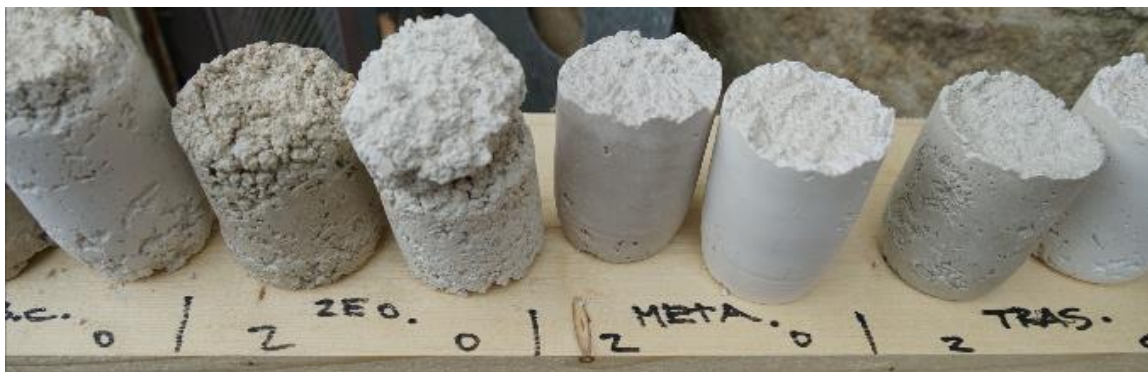
*Obrázok 7 Vzorky odobraté počas konzervácie muriva, pripravené na testovanie, 2020.  
foto: autor*

Ďalším krokom boli cyklické skúšky zmrazovania vzoriek. Pevnosť uloženej vzorky po 0 - 22 zmrazovacích cykloch. Pre posudzovanie boli vybrané vzorky z otvorenej nádoby / obalu nakoľko tieto po overení rozsahu karbonatácie acidobázickým činidlom vykazovali vyššiu kvalitu.

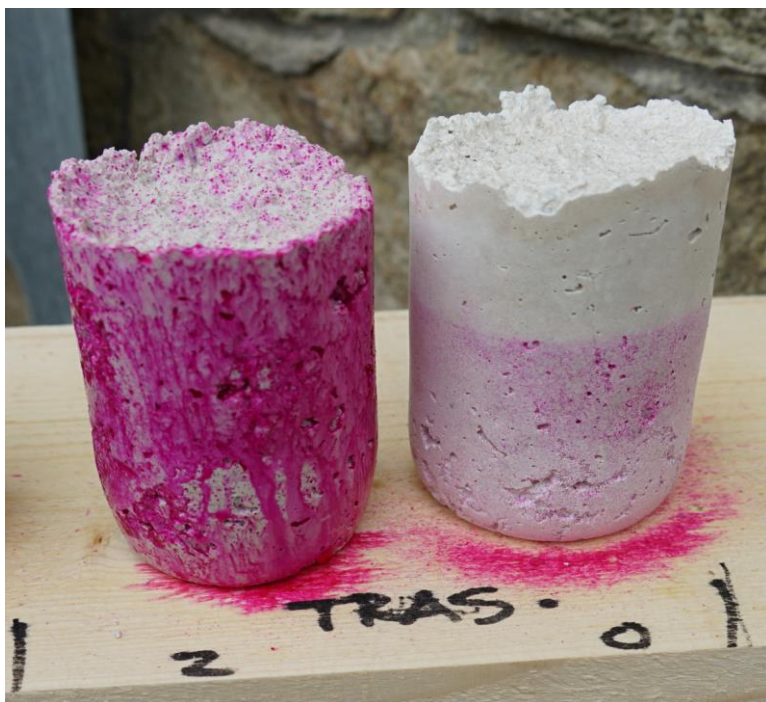
Obrázok 8 Vápenná malta s trasom analýza priebehu karbonatácie. Otvorená vzorka mohla karbonatovať za prístupu vzdušného  $\text{CO}_2$  a vlhkosti do polovice výšky vzorky. Zatvorená vzorka karbonatovala iba na povrchu v kontakte s malou zásobou vzduchu a vzdušného  $\text{CO}_2$  a vlhkosti po vybratí z obalu vykazovala zvýšené PH na čo poukazuje sfarbenie acidobázickým činidlom. Tento princíp sa opakuje pri všetkých testovaných vzorkách. Na vzorke „0 - otvorená“ je zároveň vidieť presné rozhranie čela karbonatácie.

Orientačné meranie reaktivity vzoriek z vápennej malty s prímiesami na acidobázické činidlo Fenolftaleín. Pokles pH spôsobí prechod fenolftaleínu z fialovej do bezfarebnej formy. V našom prípade sa neskarbonatované spojivo -  $\text{CaOH}_2$  vyfarbilo ako fialové nakoľko vzorka vykazovala výrazne zásadité pH (obr. 8). Nakoľko vzorky neboli typové a ich počet nebol dostatočný touto analýzou sme vedeli overiť iba základné hypotézy. Skúmali sme vzorky (obr. 8) ktoré boli uzavreté v pohároch ako aj tie ktoré boli otvorené pre reakciu so vzdušným  $\text{CO}_2$ .
