SLOVENSKÁ TECHNICKÁ UNIVERZITA V BRATISLAVE
Stavebná fakulta

Autoreferát dizertačnej práce

Analýza účinnosti sanačných technológií vkladania dodatočných nepriepustných vrstiev v porovnaní s technológiou bezdrôtového odvlhčovania

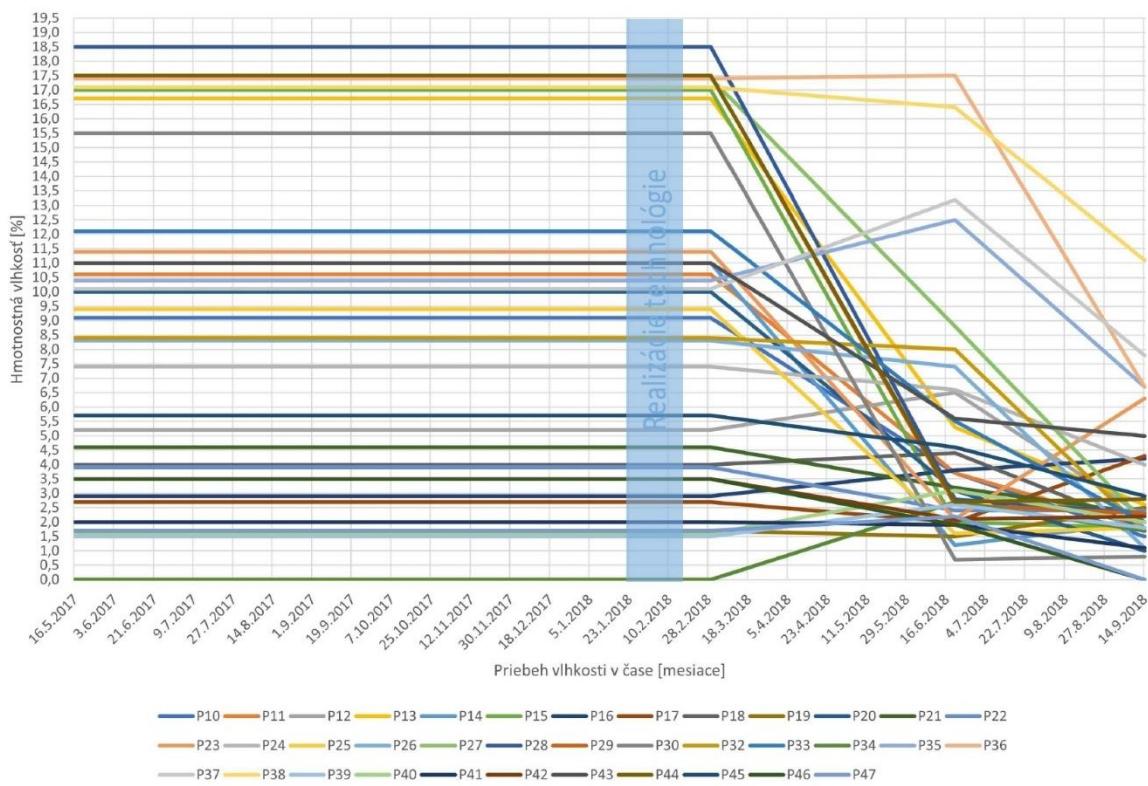
Graf 5.2: Hodnoty vlhkosti na meraných bodoch vo výške 10-30 cm nad podlahou-interiér. Pozn. krivky symbolizujú iba spojnicu a smerovanie vlhkosti medzi meraniami [autor]

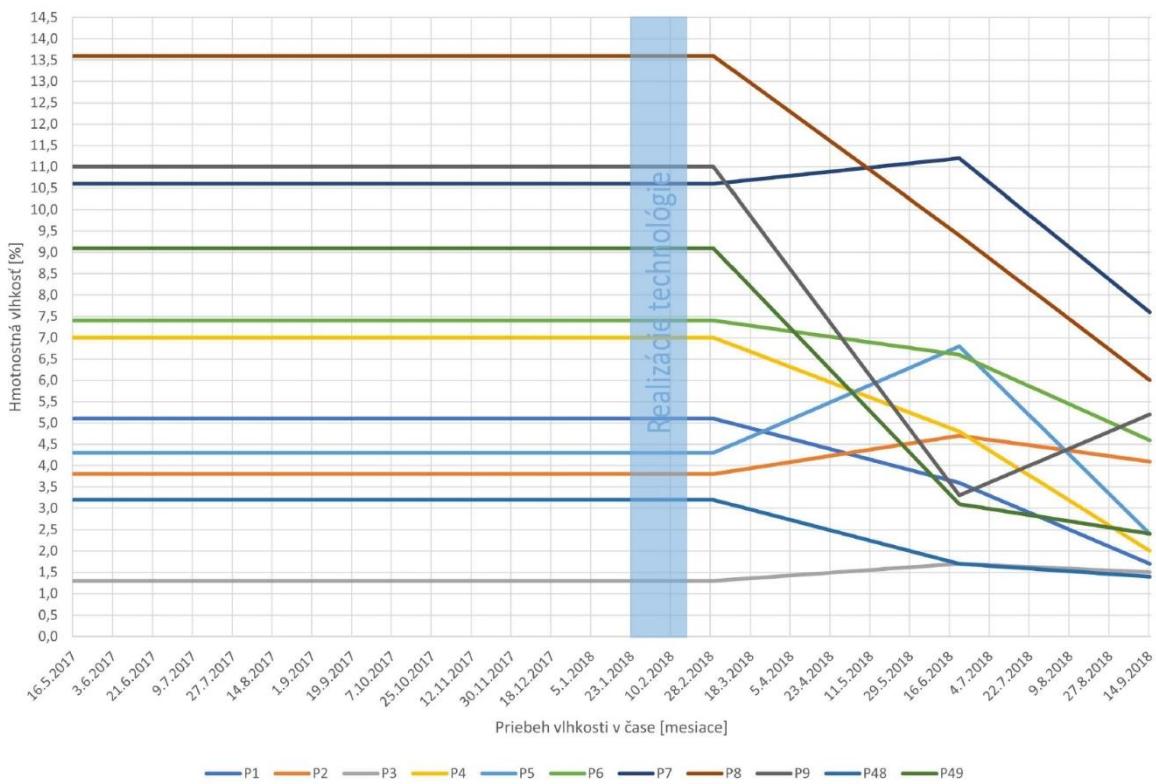
Graf 5.3: Hodnoty vlhkosti na meraných bodoch vo výške 100-180 cm nad podlahou-exteriér. Pozn. krivky symbolizujú iba spojnicu a smerovanie vlhkosti medzi meraniami [autor]

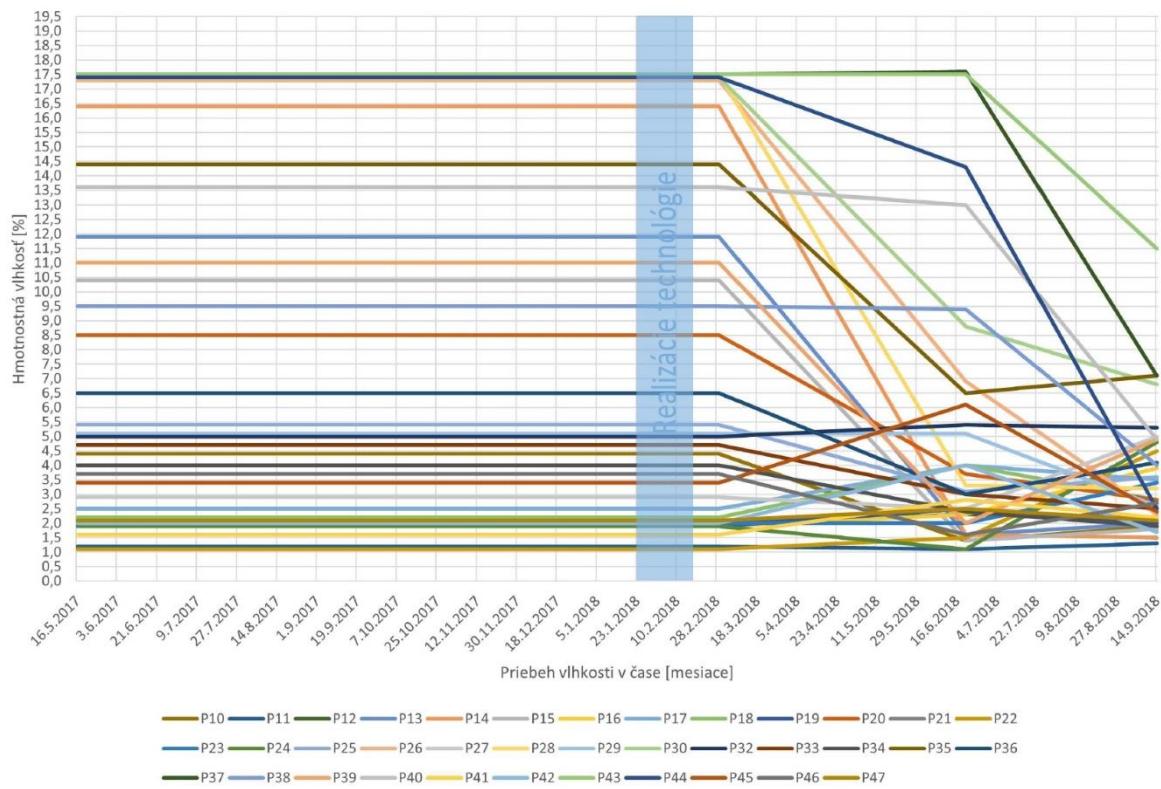
Graf 5.4: Hodnoty vlhkosti na meraných bodoch vo výške 100-180 cm nad podlahou-interiér. Pozn. krivky symbolizujú iba spojnicu a smerovanie vlhkosti medzi meraniami [autor]

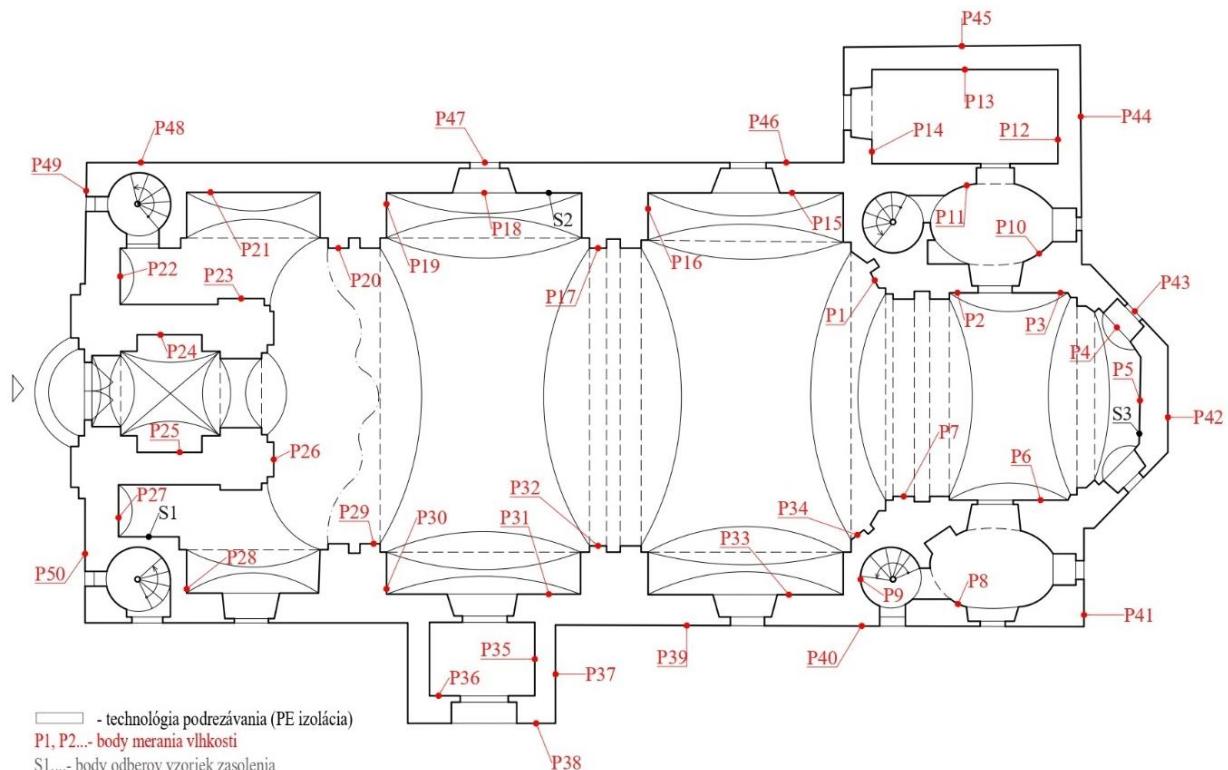
Obrázok 5.2: Body merania vlhkosti a zasolenia na objekte kostola [autor]

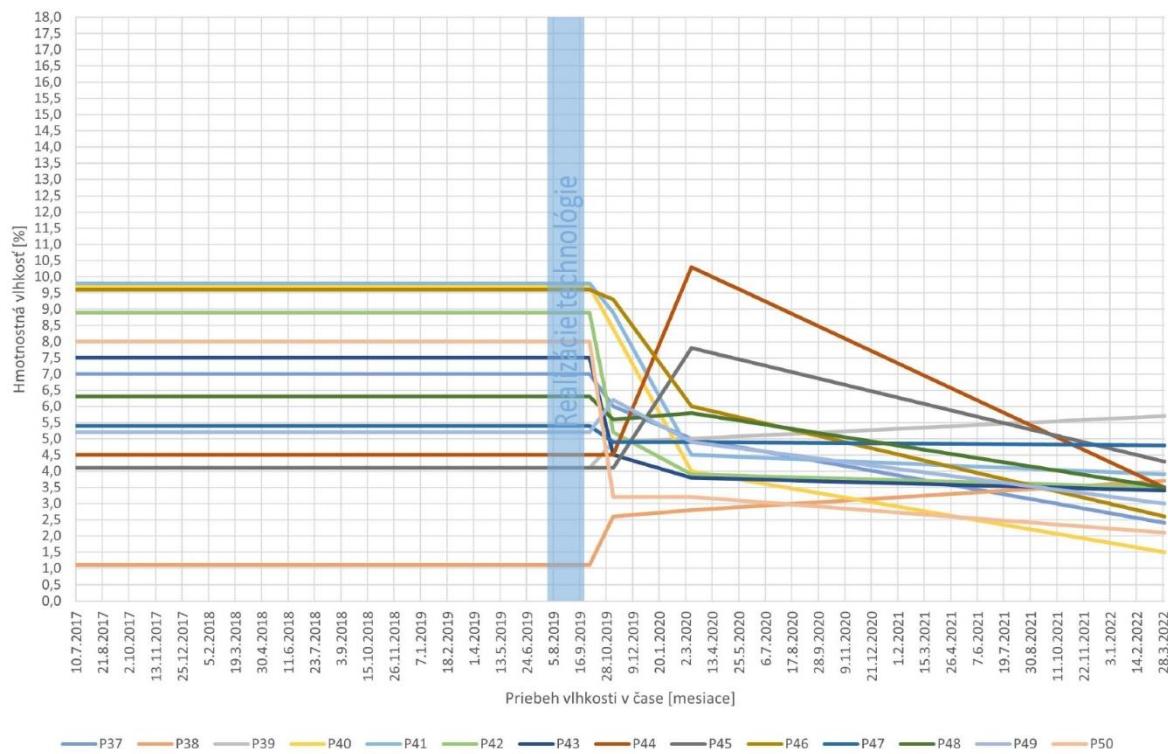
Graf 5.5: Hodnoty vlhkosti na meraných bodoch vo výške 30 cm nad podlahou-exteriér. Pozn. krivky symbolizujú iba spojnicu a smerovanie vlhkosti medzi meraniami [autor]

Prvé merania kostola prebehli 10.7.2017 a po ich analýze bolo možné konštatovať značnú mieru zavlhnutia objektu. Následne sa navrhol postup a vhodná technológia sanácie, ktorá bola zrealizovaná 1.11.2019. Druhé meranie bolo vyhotovené cca týždeň po realizácii sanačných opatrení. Aj z tohto dôvodu boli namerané hodnoty podobné prvotnému meraniu. Následne sa pristúpilo k tretiemu meraniu, ktoré bolo realizované po 19 týždňoch čo znamenalo, že konštrukcie mali možnosť túto dobu vysychať. Posledné meranie, ktoré malo preveriť ustupujúcu vlhkosť bolo realizované po viac ako dvoch rokoch. Za tento čas sa predpokladalo, že sanované murivo malo dostatok času na výrazné vysušenie, čo interpretovali aj namerané hodnoty v tabuľke 5.3, a taktiež je ústup vlhkosti viditeľný v grafoch 5.5 až 5.8. Treba podotknúť, že počas posledného merania boli merané len vybrané body najmä z dôvodu aplikácie sanačnej omietky v interiéry objektu. Ako je z posledných meraných hodnôt viditeľné, vlhkosť konštrukcie výrazne klesá a je možné konštatovať úspešnosť tohto sanačného zásahu, nakoľko je zaznamenaný výrazný pokles vlhkosti.

Momentálne možno konštatovať, že v niektorých miestach klesla vlhkosť o 40% až 80% pôvodnej hodnoty.

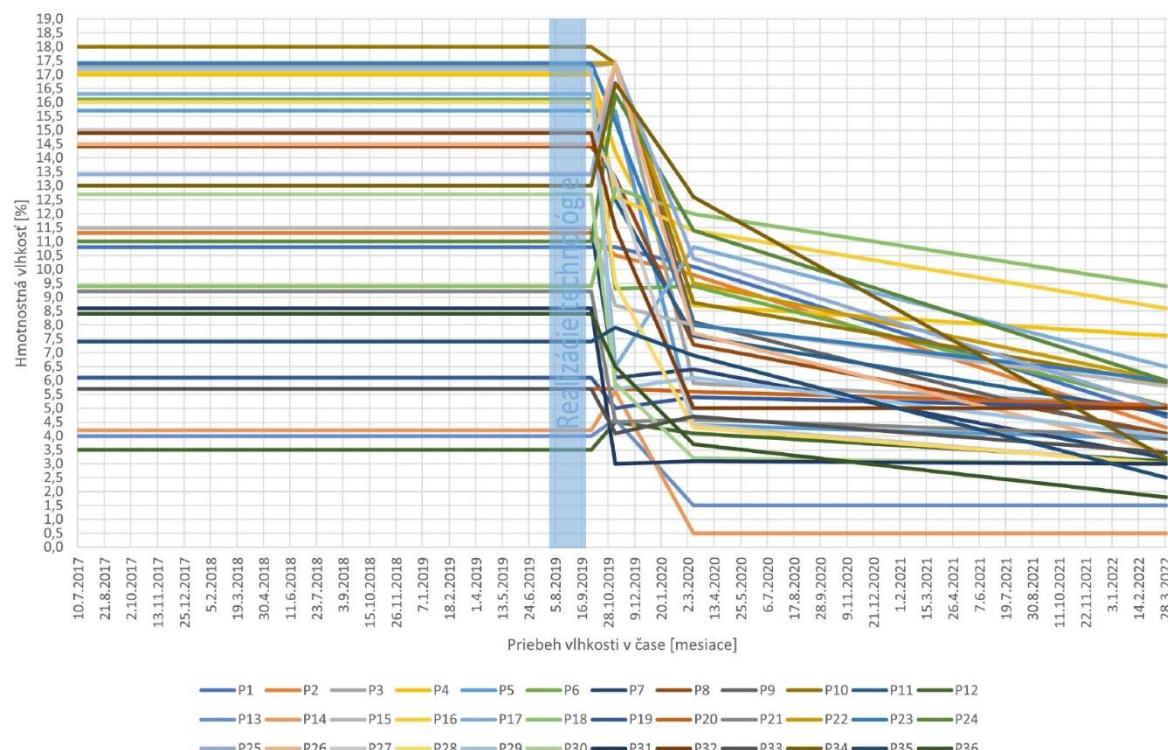
Graf 5.6: Hodnoty vlhkosti na meraných bodoch vo výške 30 cm nad podlahou-interiéru. Pozn. krivky symbolizujú iba spojnicu a smerovanie vlhkosti medzi meraniami [autor]

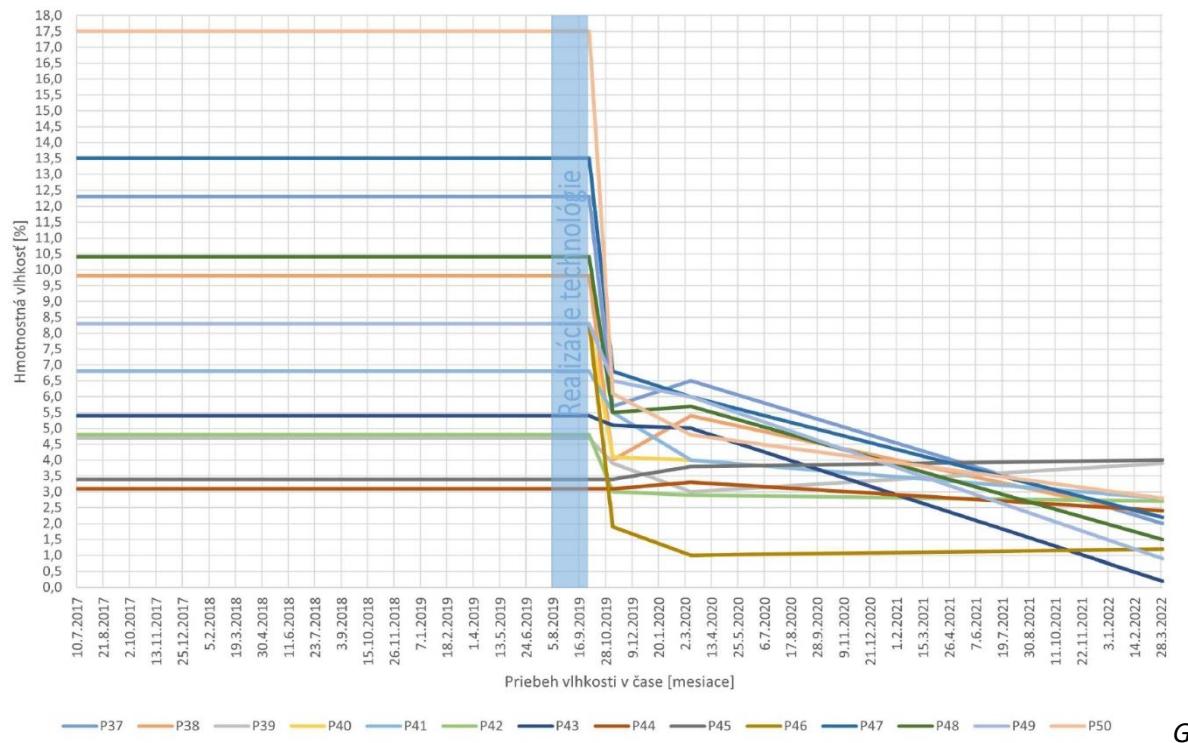
Graf

5.7: Hodnoty vlhkosti na meraných bodoch vo výške 150 cm nad podlahou-exteriér. Pozn. krivky symbolizujú iba spojnicu a smerovanie vlhkosti medzi meraniami [autor]

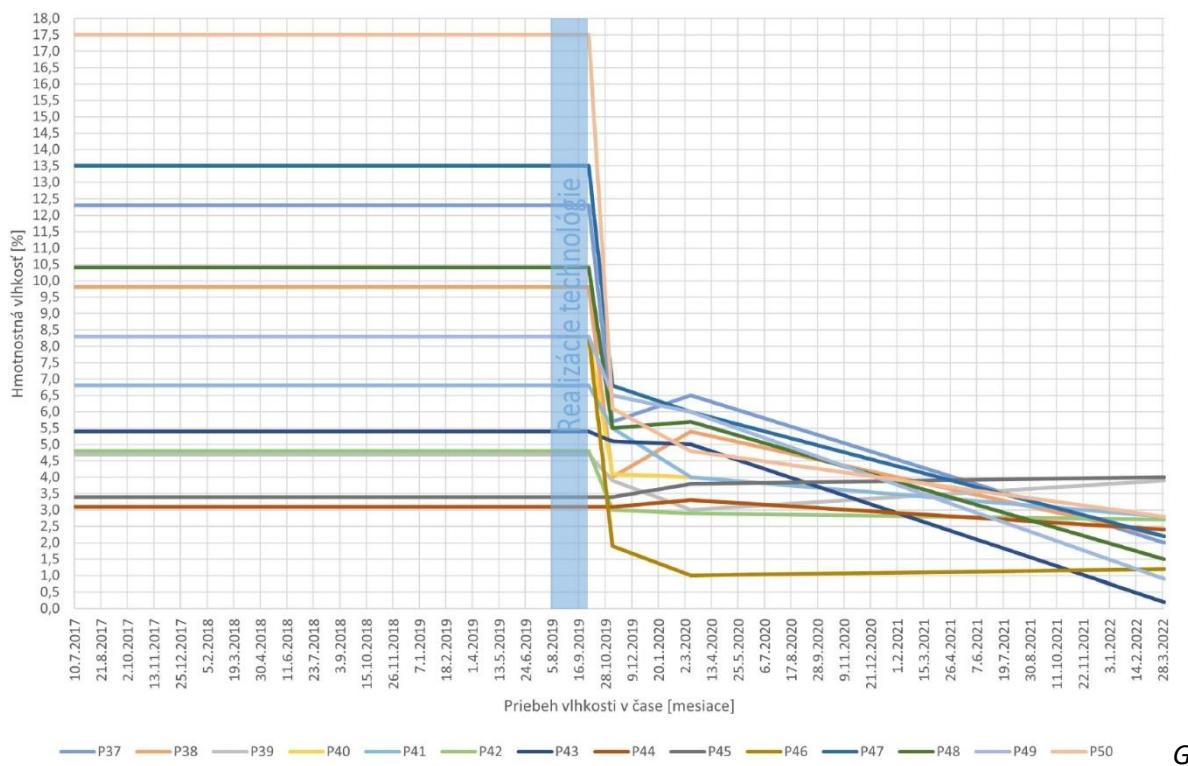
Graf

5.8: Hodnoty vlhkosti na meraných bodoch vo výške 150 cm nad podlahou-exteriér. Pozn. krivky symbolizujú iba spojnicu a smerovanie vlhkosti medzi meraniami [autor]

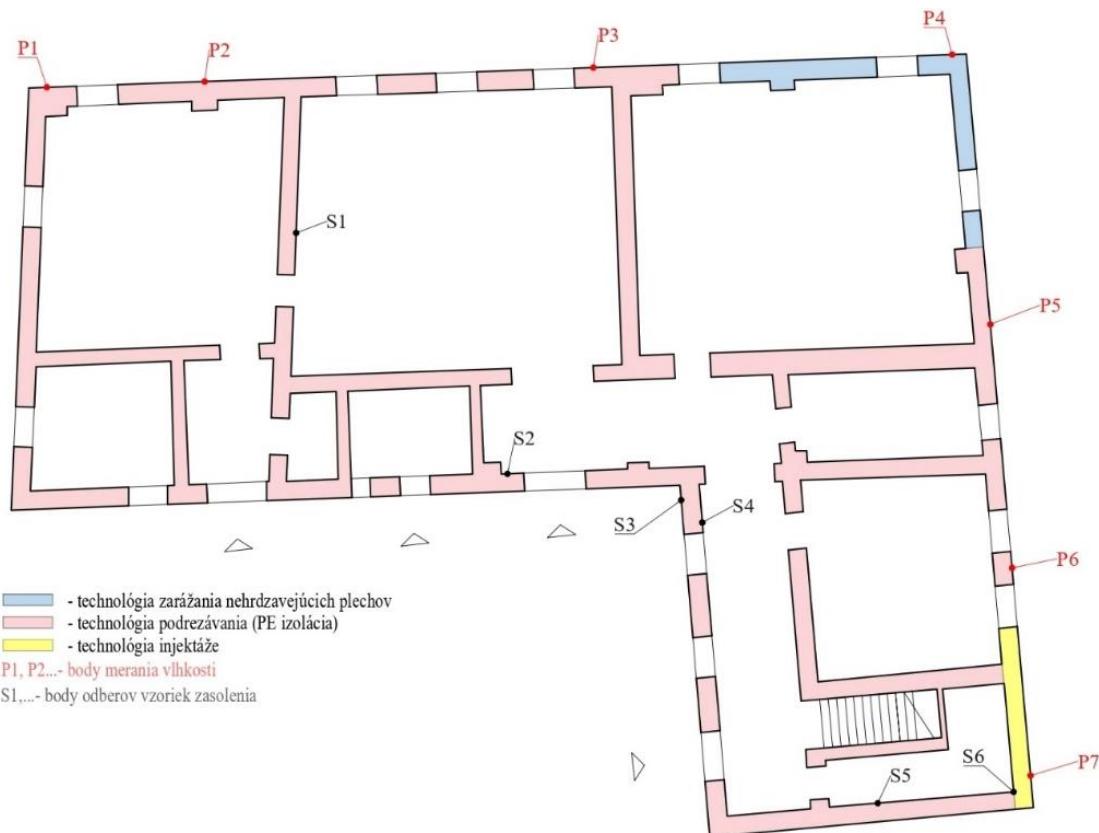
Obrázok 5.3: Body merania vlhkosti a zasolenia na objekte depozitára [autor]

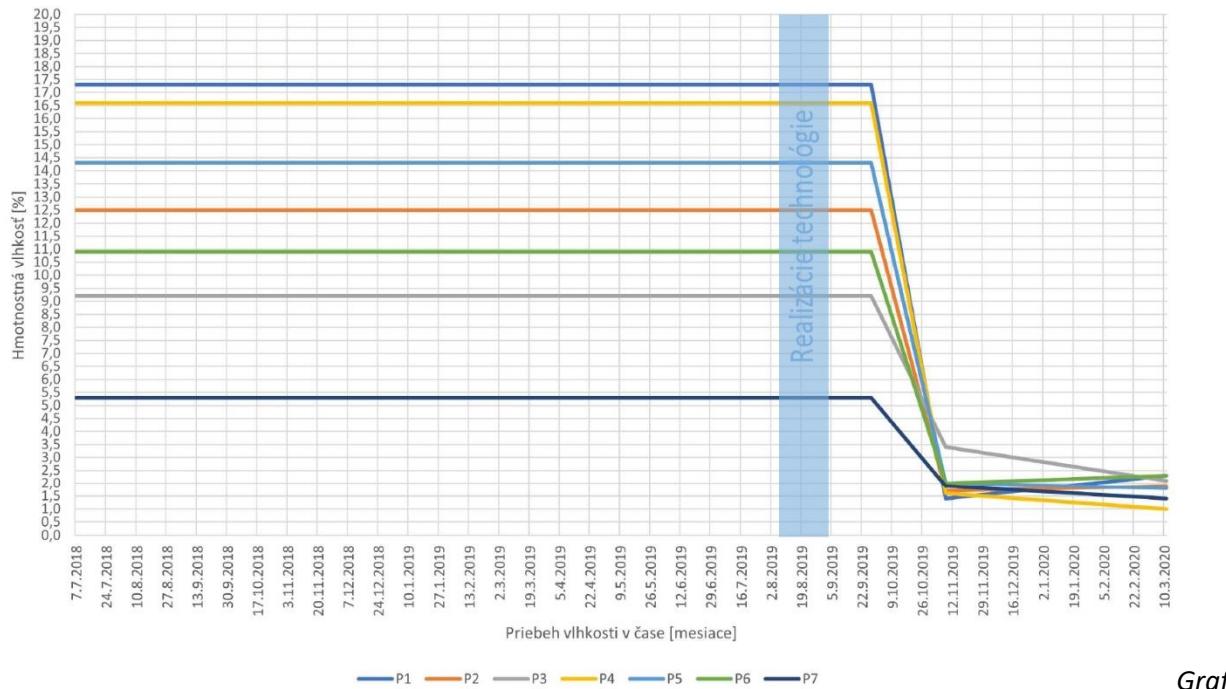
5.9: Hodnoty vlhkosti na meraných bodoch vo výške 30 cm nad podlahou. Pozn. krivky symbolizujú iba spojnicu a smerovanie vlhkosti medzi meraniami [autor]

Na základe meraní je zrejmé, že vlhkosť v najmokrejších častiach konštrukcií, v zóne nízko nad terénom, výrazne ustúpila. Z pohľadu ČSN P 73 0610 možno konštatovať vyschnutie konštrukcie, čo dokazujú aj grafy 5.5 a 5.6. To má za následok skutočnosť, že z pôvodne mokrých stien sa stali povrchovo suché steny. Na všetkých kontrolovaných bodoch išla úroveň zamokrenia výrazne dolu v priemere o 65% pôvodnej hodnoty vlhkosti, čo značí úspešnosť sanačných zásahov.

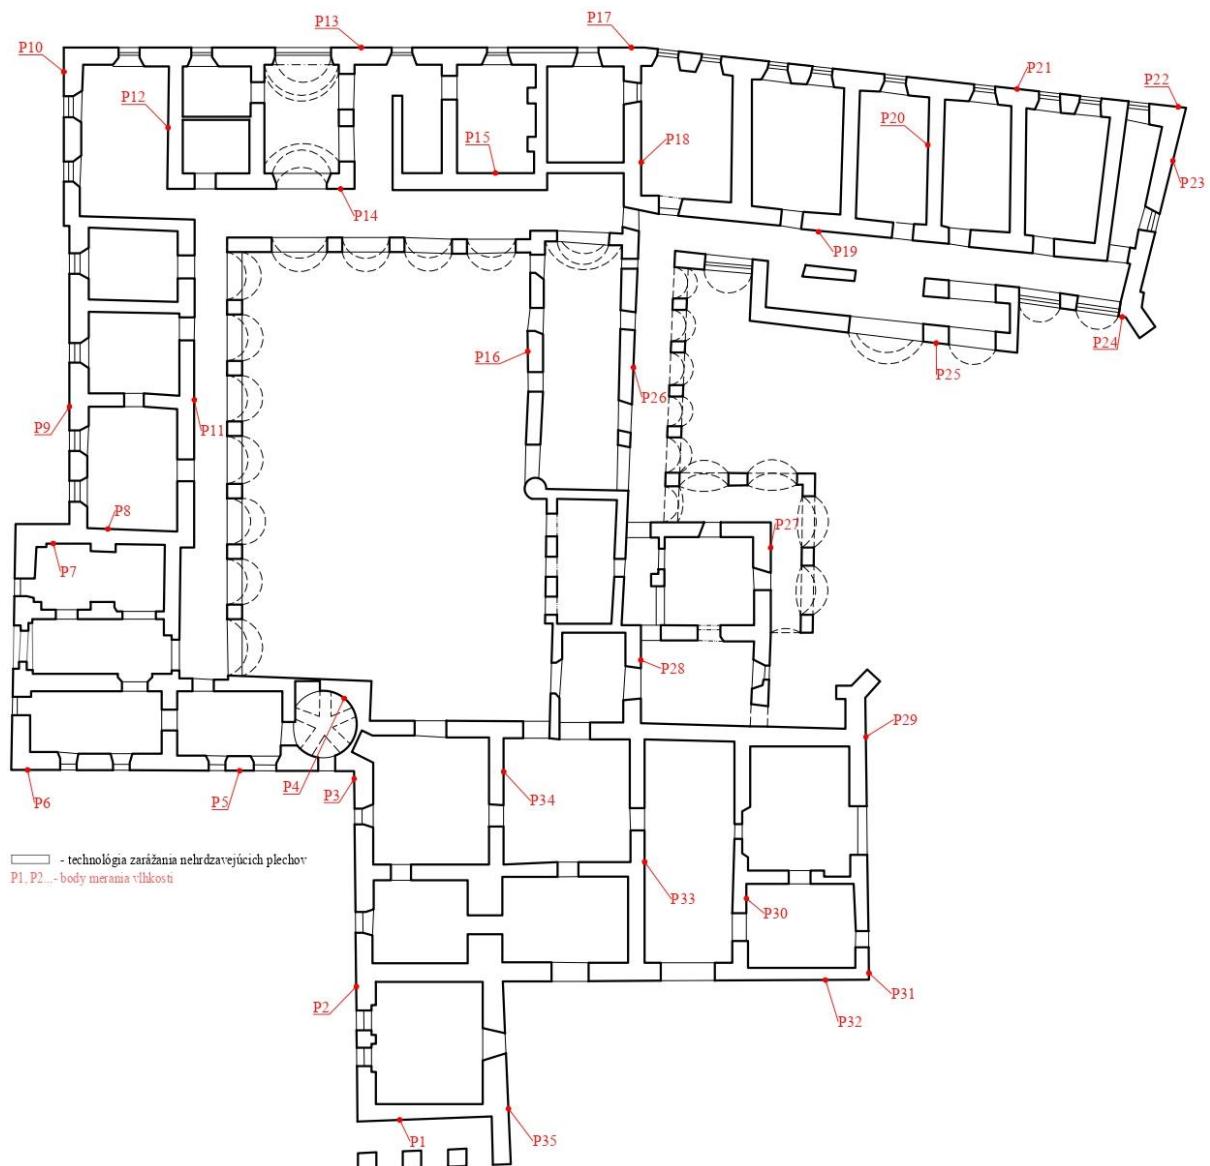
Obrázok 5.4: Body merania vlhkosti a zasolenia na objekte kaštieľa [autor]

Mieru zavlnutia predstavuje tabuľka 5.7. Bohužiaľ nakoľko prvotný výskum pre túto stavbu bol realizovaný ešte v roku 2015, neobsahuje táto analýza zameranie sa na množstvo vodorozpustných solí v danom objekte, preto táto časť nebude v tomto objekte opísaná. Priebeh vlhkosti a účinnosť sanačných zásahov skúmaných v časovom intervale reprezentujú grafy 5.11 a 5.12. Jednotlivé body meraní pre stanovenia miery zavlnutia sú uvedené v grafickej časti, ktorú reprezentuje obrázok 5.4.

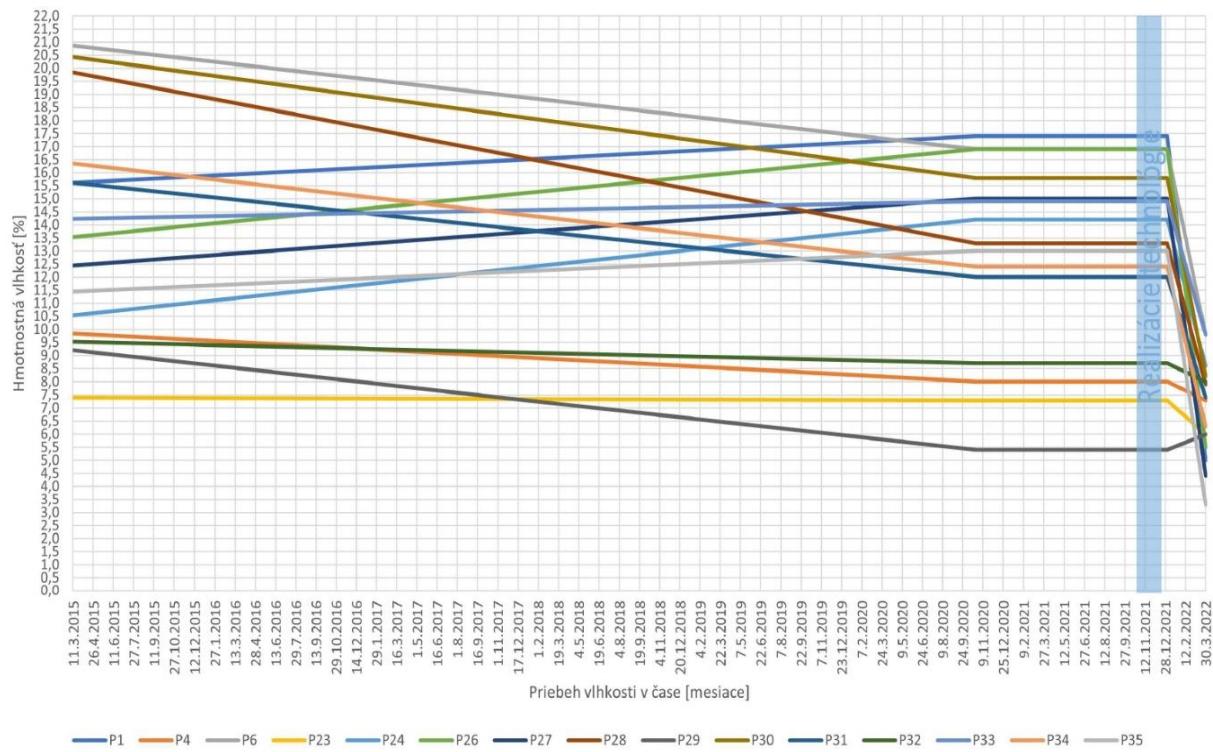
Graf 5.11: Hodnoty vlhkosti na meraných bodoch vo výške 30 cm nad podlahou. Pozn. krivky symbolizujú iba spojnicu a smerovanie vlhkosti medzi meraniami [autor]

Z tabuľky 5.7 a taktiež z uvedených grafov 5.11 a 5.12 je zrejmé, že vlhkosť po realizácii predmetnej technológie výrazne ustúpila. Bohužiaľ, z dôvodu pokročilých stavebných prác nebolo možné merať vo všetkých miestach, nakoľko väčšina týchto miest bola omietnutá novou vrstvou omietky. Tento fakt by skreslil jednoznačné konštatovanie a preto sa závery pre danú stavbu stanovili len z vybraných bodov, ktoré boli namerané. Nakoľko tieto body preukazovali výrazný pokles vlhkosti je možné predpokladať, že podobný proces prebiehal aj v tých častiach múrov v ktorých nebolo možné tento fakt overiť pomocou meraní.

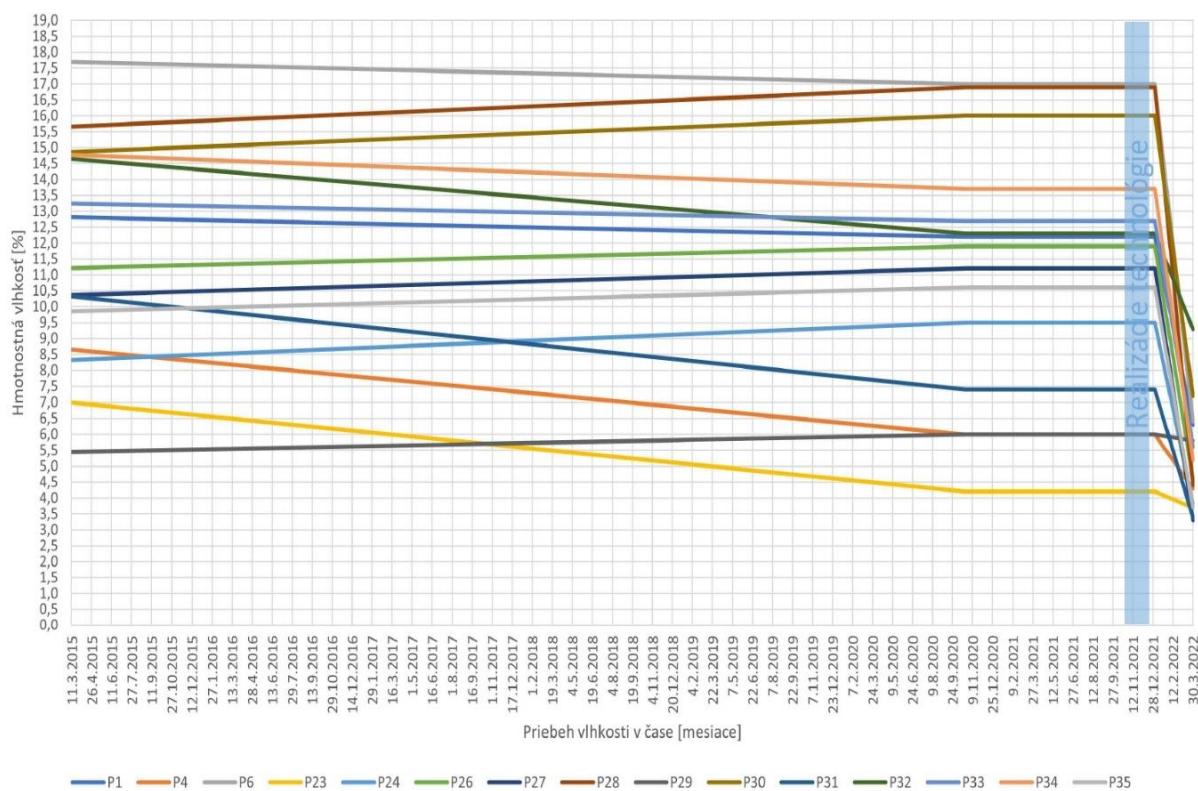
Graf 5.12: Hodnoty vlhkosti na meraných bodoch vo výške 100 cm nad podlahou. Pozn. krivky symbolizujú iba spojnicu a smerovanie vlhkosti medzi meraniami [autor]
