**13. seminár**

## **SANÁCIA BETÓNOVÝCH KONŠTRUKCIÍ**

**4. december 2025**

**Zborník príspevkov z 13. seminára**

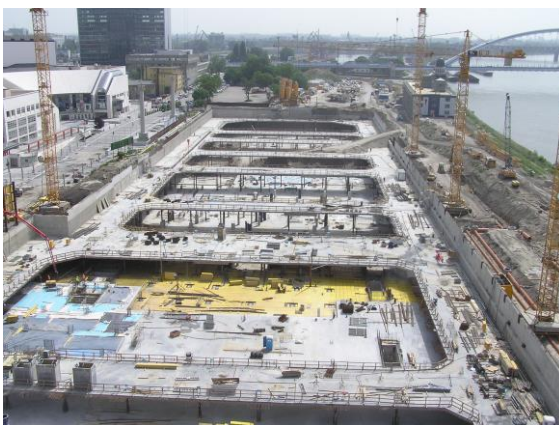
Obr. 1 Biela vaňa s horizontálnym rozperným rámom

Vyšetrovaný bytový a nákupný komplex pozostáva z nadzemnej päťposchodovej budovy a trojposchodovou podzemnou parkovacou garážou. Vodonepriepustnosť podzemných podlaží zabezpečujú železobetónová podzemná stena a základová doska, často označované ako „biela vaňa“ (obr. 1).

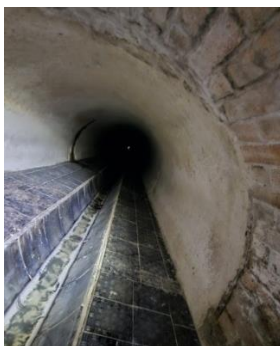
Obr. 1 Profil stoky

Případová studie se týká úseku kanalizační stoky kruhového profilu. Původní konstrukce byla kombinací monolitického betonu a cihelného zdiva; v patě stoky byla provedena kyneta a po obou stranách chodníčky z cihel. Profil stoky je a přechod z cihelné na betonovou část je patrný na následujícím obr.

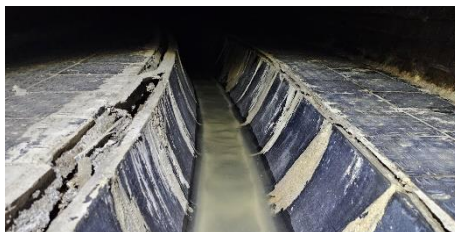
Obr. 2 Poruchy kynety a chodníčků

Čedičové dlaždice i polymercementové lepidlo byly v době průzkumu bez zjevných poruch. Lepicí vrstva nevykazovala známky chemického napadení a přilnutí k čediči i podkladnímu betonu bylo velmi dobré. To naznačuje, že vnitřní prostředí stoky (odpadní voda, plyny) bylo vůči tomuto systému účinně odříznuto. Na následujícím obrázku jsou patrné poruchy kynety.

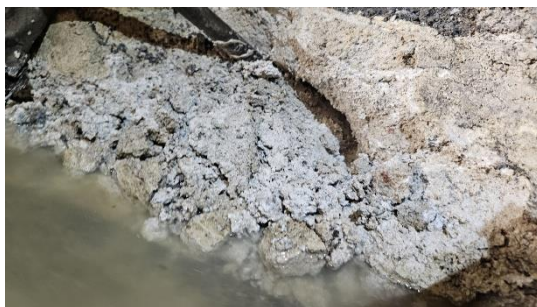
Obr. 3 Zdegradovaný podkladní beton

Případ tedy dokládá, že i relativně malý podíl vápence ve směsném cementu může v prostředí s vysokou síranovou agresivitou a nízkou teplotou postačovat k rozvoji thaumasitové koroze, pokud není omezen přístup síranů z vnějšího prostředí. Na následujícím obrázku je znázorněný zdegradovaný podkladní beton.

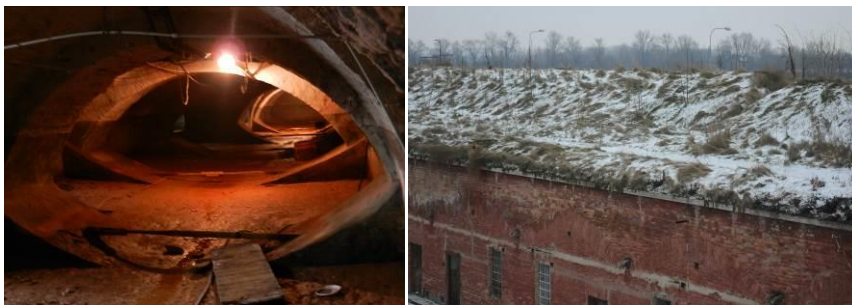
Obr. 2 a 3. Na ilustrácii vľavo je konštrukčná izolácia baziliky v Šaštíne založená na oddelení hlavnej stavby od podlažia polozapusteným suterénom, čo už dnes spoľahlivo nefunguje. Na obrázku vpravo vidno rozdiel vo sfarbení muriva pod a nad ílovou izoláciou kazematov Starej pevnosti v Komárne, čo dokazuje, že táto izoláciu tu funguje.

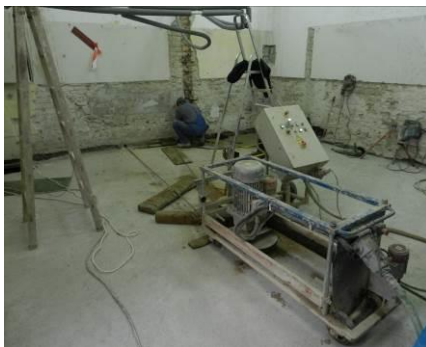
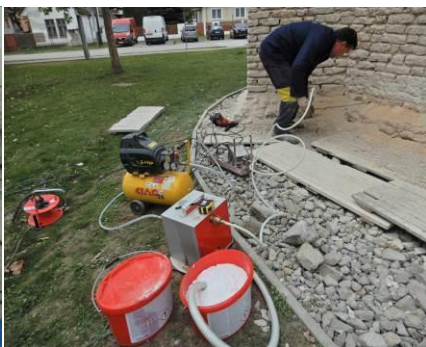
Obr. 4 a 5. Vľavo je stroj režúci murivo s pomocou „diamantového“ lana a vpravo injektážna súprava v akcii.

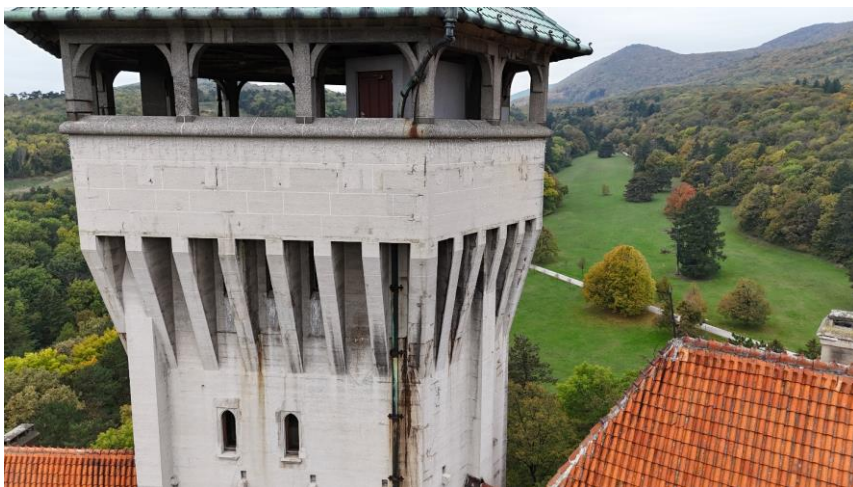
*Obr. 2 Rozšírenie veže pod vyhliadkou*

Nosnú konštrukciu veže tvoria monolitické železobetónové steny premennej hrúbky po výške veže usporiadané do nepravidelného sedemuholníka so stredovým železobetónovým pilierom po celej výške veže. Celková výška veže je 33 m a po výške je delená na tri podlažia. Na vrchu veže je otvorená vyhliadka so železobetónovým stropom s radiálnymi a tangenciálnymi trámami. Na železobetónovej doske vyhliadky je drevený krov zastrešenia veže. Otvorenú vyhliadku tvorí 15 stĺpikov. Vyhliadková doska je oproti pôdorysu veže rozšírená pomocou železobetónových krídiel vystupujúcich do exteriéru z nižšej úrovne veže (Obr. 2).

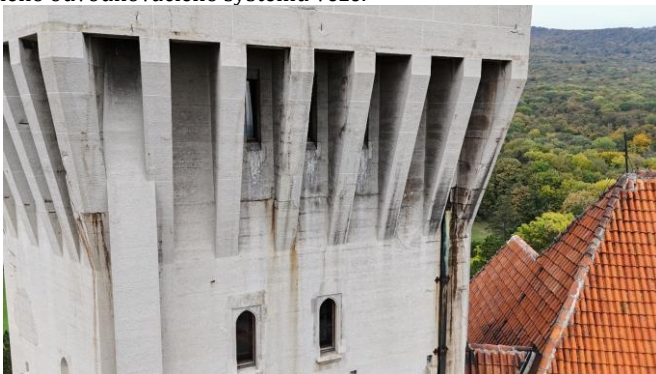
*Obr. 3 Poruchy v oblasti rebier*

Prevažná väčšina nosných prvkov je v relatívne dobrom stavebno-technickom stave. Za všeobecný nedostatok je možné považovať nedostatočnú hrúbku krytia výstuže, čo zapríčiňuje, že lokálne je výstuž viditeľná bez výrazného poškodenia betónovej krycej vrstvy. Zatekanie nosnej konštrukcie predstavuje ďalší nežiaduci problém, keďže v týchto miestach zvýšená vlhkosť urýchľuje degradačné procesy a je potrebné priesakom na nosnú konštrukciu zabrániť. Zväčšenie pôdorysu vyhliadky oproti nižšiemu podlažiu tvoria podpernú konštrukciu z exteriéru železobetónové rebrá. Na rebrách je možno pozorovať viacero porúch z dôvodu nedostatočného krytia výstuže ako aj poškodenia povrchu vplyvom vody z poškodeného odvodňovacieho systému veže.

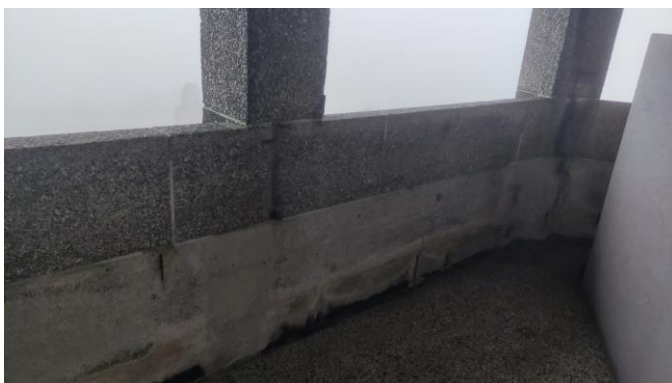
*Obr. 4 Poškodenie zábradlia vyhliadky*

V samotnej vyhliadke sú značne poškodené obvodové stĺpiky spolu s ozdobnými zakrivenými vzperami, ako aj samotný betónový strop vyhliadky, na ktorom je osadená drevená konštrukcia strechy veže. Z vnútornej strany zábradlia vyhliadky je množstvo porúch spôsobených najmä nedostatočným krytím výstuže a pôsobením poveternostných vplyvov a nevhodného odvodnenia vyhliadky.

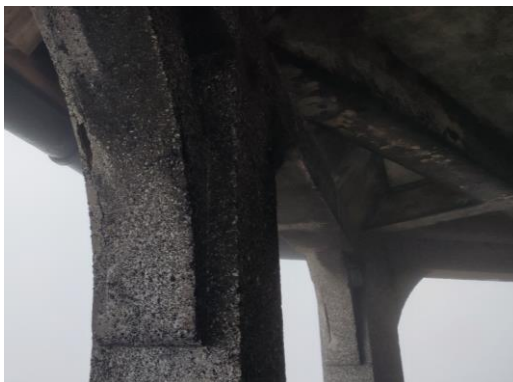
*Obr. 5 Poškodenie stĺpikov a vzpier vyhliadky*

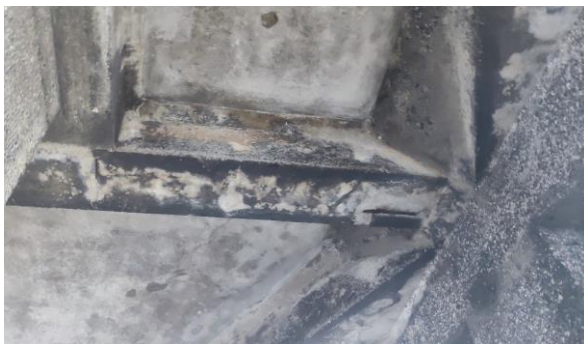
*Obr. 6 Poruchy stropnej dosky vyhliadky*

Stropná doska vyhliadky je poškodená vplyvom dlhodobého zatekania cez poškodenú krytinu veže a vplyvom agresivity exkrementov a kadaverov holubov a iných zvierat využívajúcich strechu veže ako úkryt pred poveternostnými vplyvmi. Stropná doska spolu s trámami je zafarbená vplyvom biologického napadnutia a vlhkosti, taktiež sa na nej vyskytujú trhliny a poškodenie krycej vrstvy, resp. nedostatočnej hrúbky krycej vrstvy a korózia výstuže.

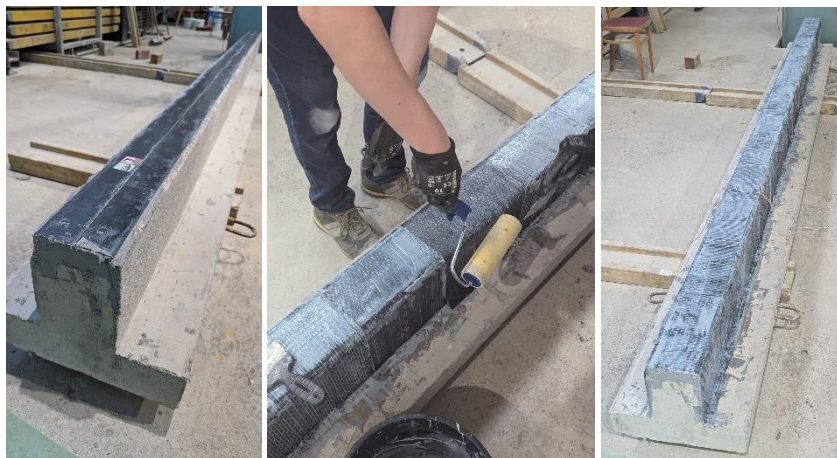
*Obr. 3 Zosilňovanie nosníka D*

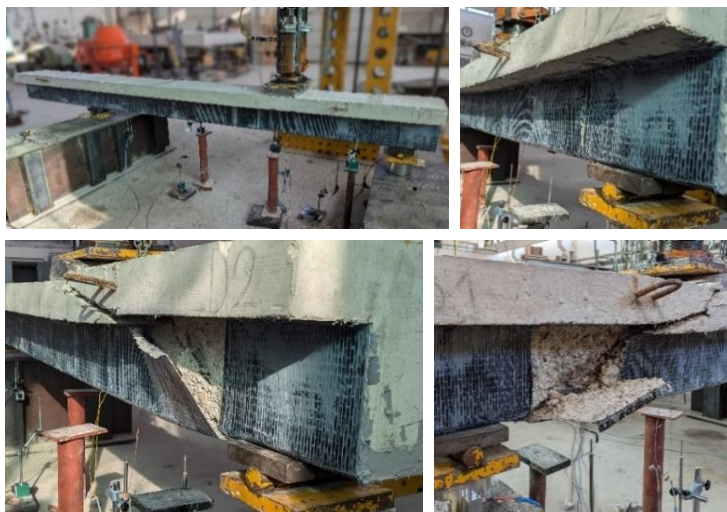
Obr. 4 Skúška nosníka D (vľavo hore – nosník v zostave, vpravo hore – čiastočná delaminácia tkaniny, dole – delaminovaná tkanina a šmyková trhlina)

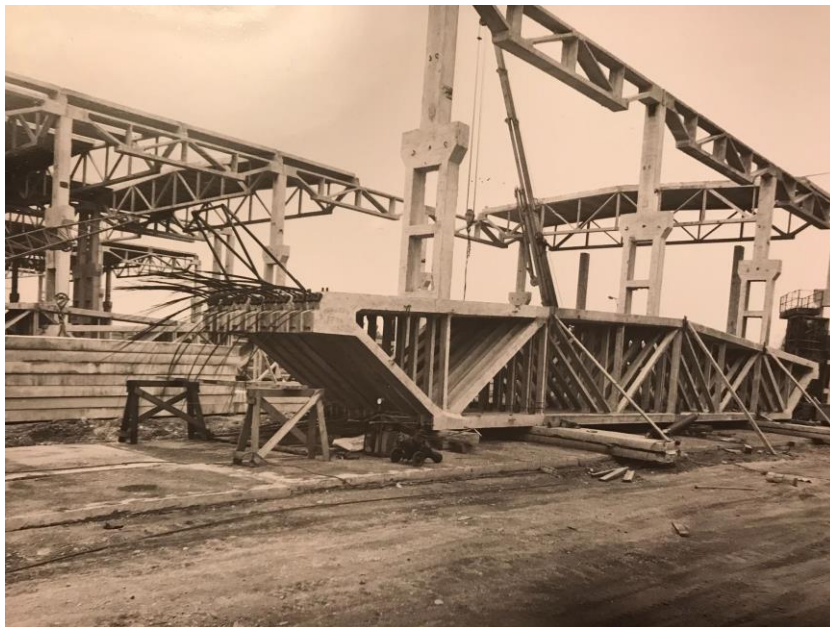
Obr. 2: Predpínanie na stavbe SPP 9 24-6 – unikátna historická fotografia

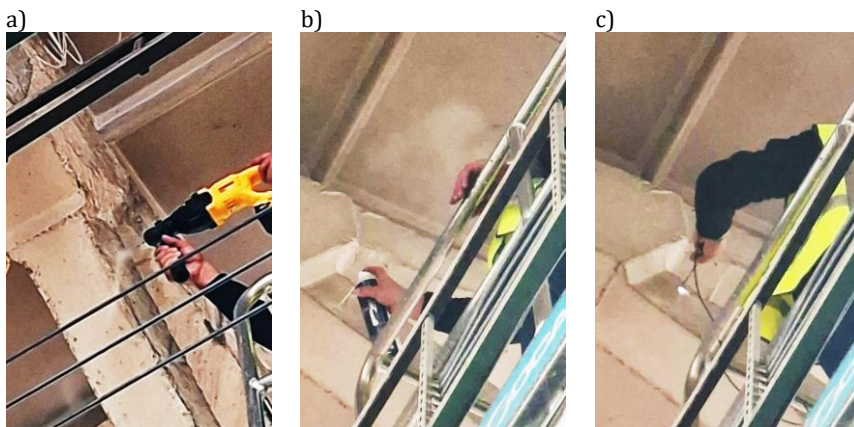
Obr.3: Endoskopia spínaných väzníkov: a) vŕtanie, b)čistenie stlačeným vzduchom, c) kontrola endoskopom

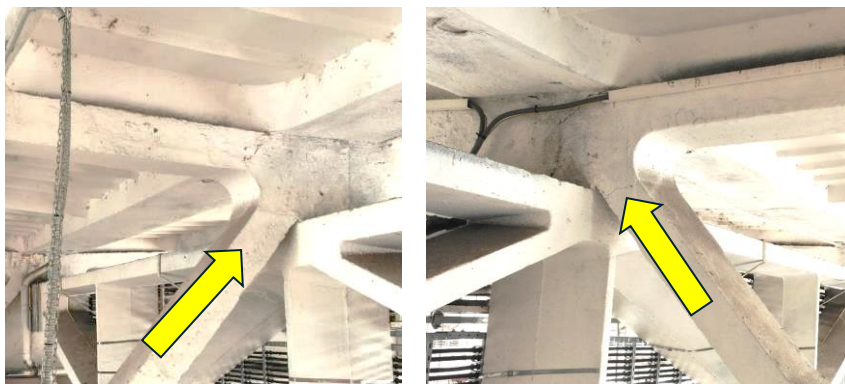
Obr.4: Trhlina v prvej diagonále priehradového väzníka

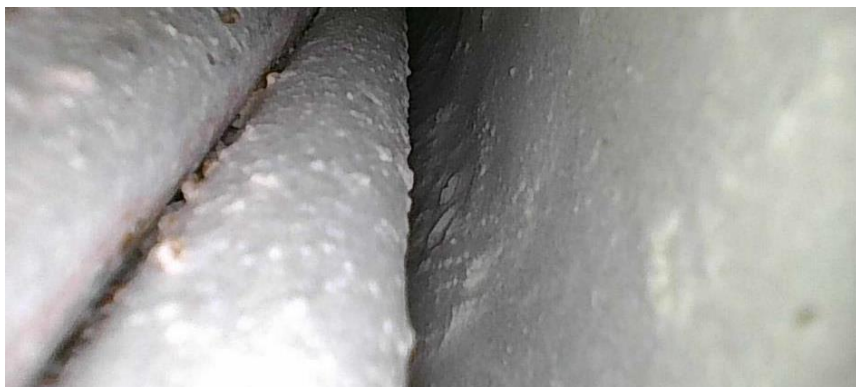
Obr.5: Kontrola injektovania káblových kanálikov – nevyplnené káblové kanáliky, povrch predpínacej výstuže chránený zvyškami cementového mlieka

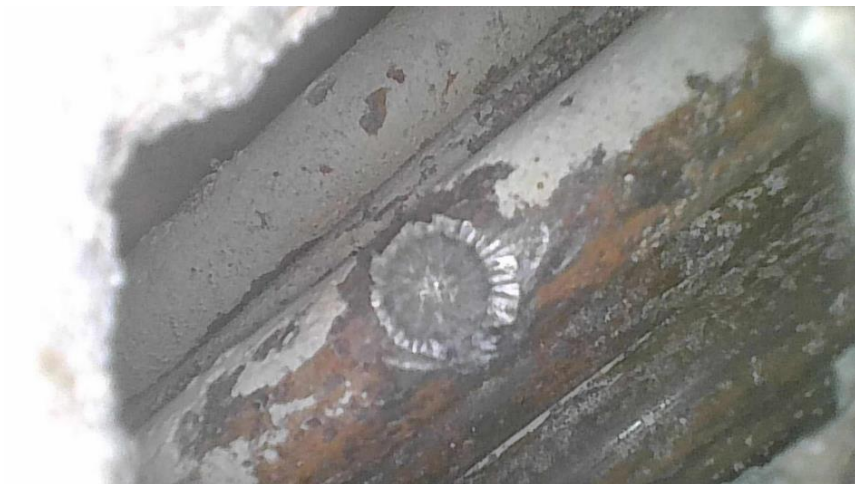
Obr.6: Kontrola injektovania káblových kanálikov – nevyplnené káblové kanáliky, povrchová korózia predpínacej výstuže

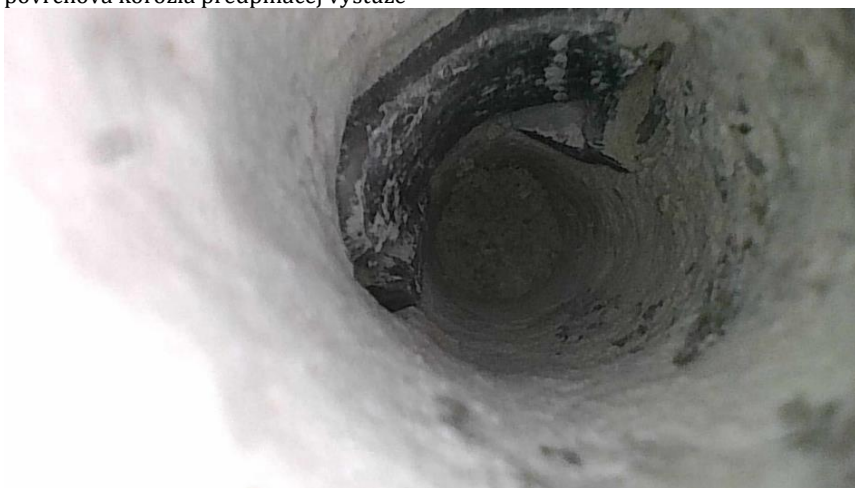
Obr.7: Kontrola injektovania káblových kanálikov – vyplnené káblové kanáliky

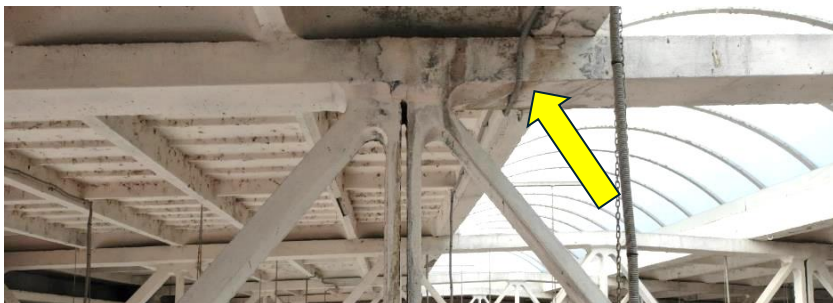
Obr.8: Zatekanie cez strašný plášť, degradácia povrchu strešných väzníkov

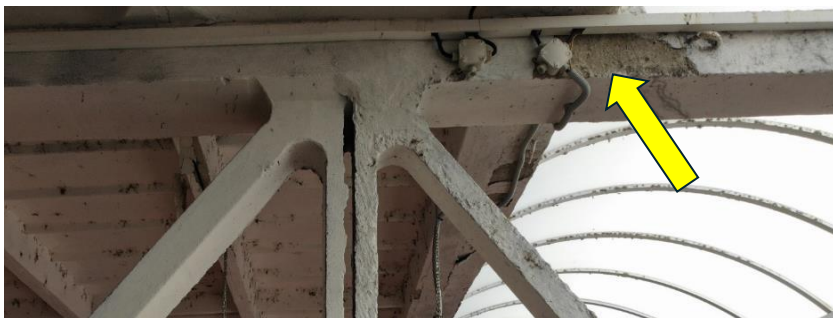
Obr.9: Odpadávanie betónu od deformácie strešného panela

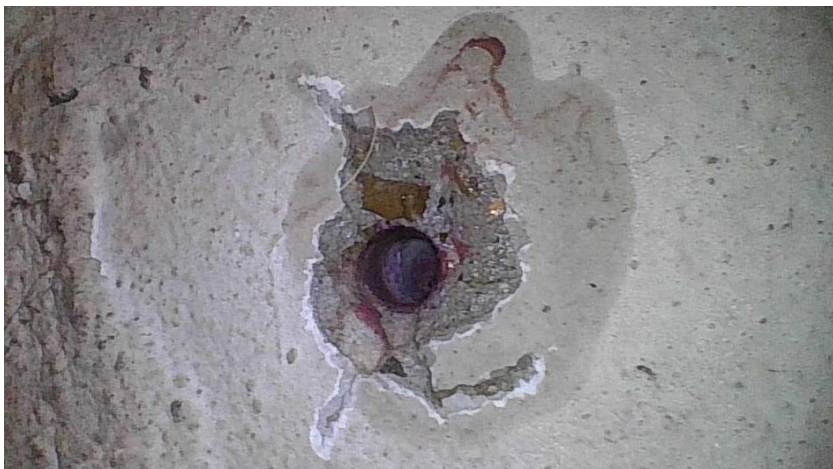
Obr.10: Aplikácia fenoltaleínu v mieste vrtu pre endoskop – hĺbka karbonatácie 2-3 mm

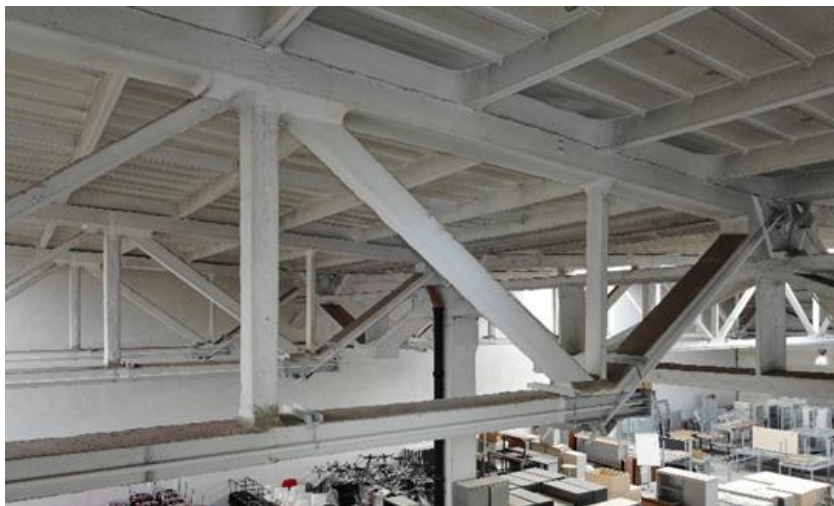
Obr. 11 – Realizované sanácie na 18m väzníkoch

Obr. 12 – Realizované sanácie na 18m väzníkoch
