**12. seminár**

## **SANÁCIA BETÓNOVÝCH KONŠTRUKCIÍ**

**30. november - 1. december 2023**

**Zborník príspevkov z 12. seminára**

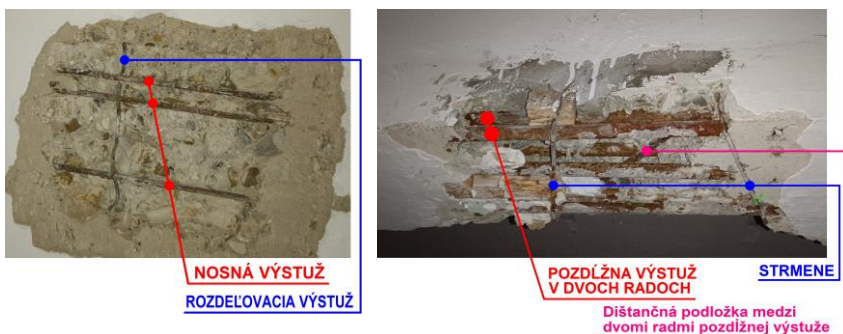
Keďže nebola k dispozícii pôvodná projektová dokumentácia, výstuž stropov – trámov a dosiek – zisťovali sekanými sondami pracovníci TSÚS Prešov – obr. 4.

Obr. 4 Sekané sondy – dolná výstuž stropnej dosky a trámu

Kvalita betónu stropných dosiek podľa skúšok TSÚS Prešov je značne premenlivá. Hrúbka dosky sa pohybuje od 120 po 160mm a značné rozdiely vykazuje aj sondami zistená výstuž stropov. Vzhľadom na takúto vysokú mieru nespoľahlivosti sme sa rozhodli vybetónovať na jestvujúce stropné dosky nové železobetónové dosky hrúbky 100mm. Tieto budú spojené a budú prenášať všetko plošné zaťaženie. Pôvodné stropné dosky budú slúžiť iba ako debnenie pri betonáži nových dosiek. Nové stropné dosky budú uložené na pôvodných železobetónových trámoch a na nosných múroch do vysekaných drážok. Výstuž dosiek bude zakotvená do muriva nosných stien chemickými kotvami – obr. 5. Zakotvenie hornej výstuže dosiek v mieste uloženia na múry zabezpečí čiastočné votknutie, čím sa zníži zaťaženie žb trámov. Táto, z hľadiska realizácie pomerne náročná koncepcia bola zvolená kvôli tomu, že dodatočné zosilnenie pozdĺžnej výstuže trámov by bolo problematické, vzhľadom na pomerne slabé výsledky odtrhových skúšok povrchových vrstiev betónu trámov. Zakotvenie výstuže do nosných múrov je dôležité aj kvôli zabezpečeniu šmykovej odolnosti nových dosiek ako prvkov bez šmykovej výstuže.

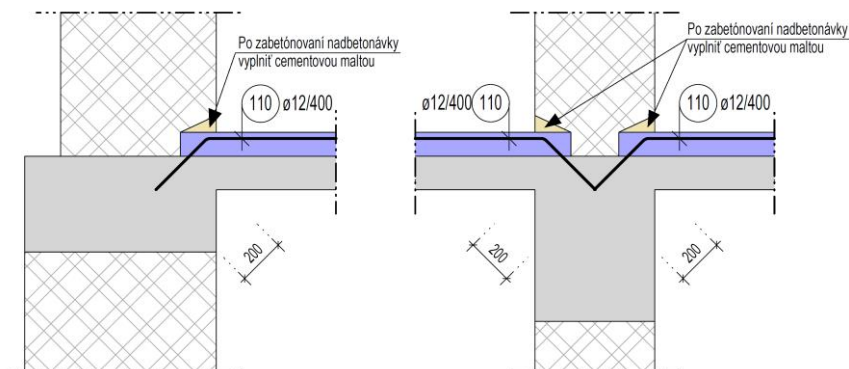
Obr. 5 Uloženie nadbetónovaných žb dosiek na obvodové a vnútorné murivo, kotvenie výstuže dosiek do muriva chemickými kotvami

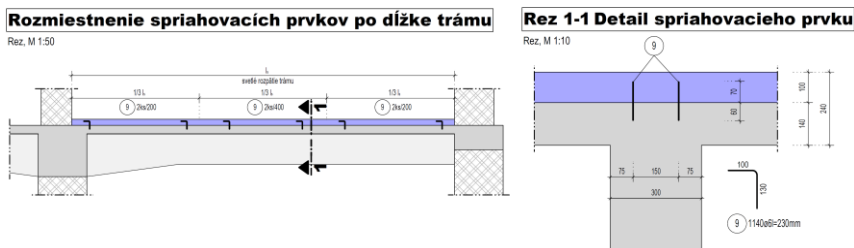
Obr. 6 Spriahnutie nadbetónovanej žb dosky s trámom

Stropné trámy sa na ohyb zosilnia v nadpodperových prierezoch doložením hornej výstuže do nadbetónovanej dosky. Dolná výstuž trámov v medzipodperových prierezoch je dostatočná.

Na šmýky trámy vyhovujú po započítaní spriahnutia s nadbetónovanou stropnou doskou. Spriahnutie bude zabezpečené mechanicky spriahovacími tŕňmi vlepými do pôvodných trávov – obr. 6.

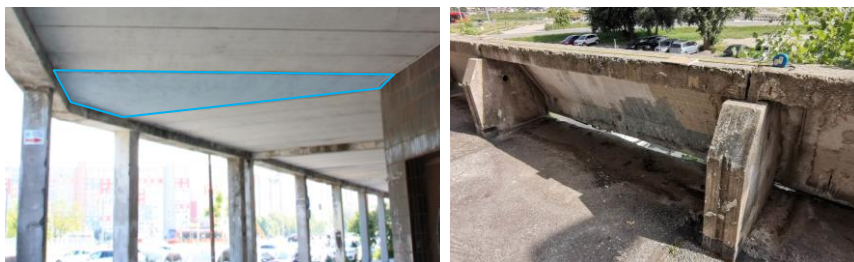
Na terase je umiestnené masívne betónové zábradlie. Zábradlie je len voľne uložené na pochôdznej časti terasy z voľnej strany a nie je s konštrukciou prepojené (Obr. 1 vpravo). Bližšie podrobnosti zakladania konštrukcie terasy nie sú známe.

**Obr. 1** Monolitickú časť stropu v rohových dilatačných celkoch vľavo a betónové zábradlie vpravo

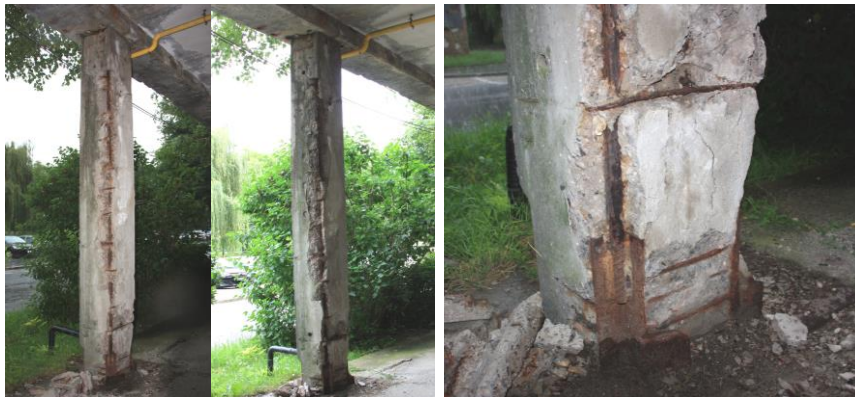
K výraznej delaminácii krycej vrstvy dochádza aj na vonkajších stĺpoch, tým sa znižuje ich statická únosnosť. Strmene stĺpov vykazujú nízke krytie, lokálne dochádza k úplnému rozpadu betónu a taktiež k rozsiahlej korózii hlavnej nosnej výstuže (Obr. 7 - vľavo). V päte stĺpov je hlavná nosná výstuž privarená na ocel'ovú uholníky a tým je prepojená so základovou konštrukciou. V dôsledku nedostatočného obetónovania spoja nosná výstuž ako aj zvar vykazujú výraznú koróziu. (Obr. 7 - vpravo).

**Obr. 7** Delaminácia krycej vrstvy výstuže stĺpa (vľavo)  
a korodujúci zvar na kotevné uholníky (vpravo)

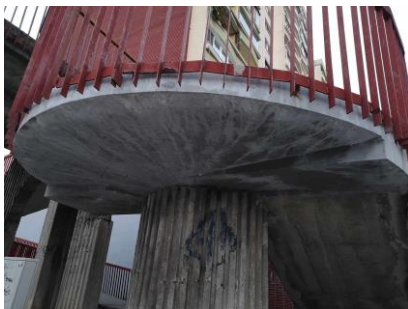
Schodisko bolo zrekonštruované, ktorej kvalita je však na zvážení Obr. 4 a 5.

Obr.4 Pohľad na kruhovú podestu  
po rekonštrukcii

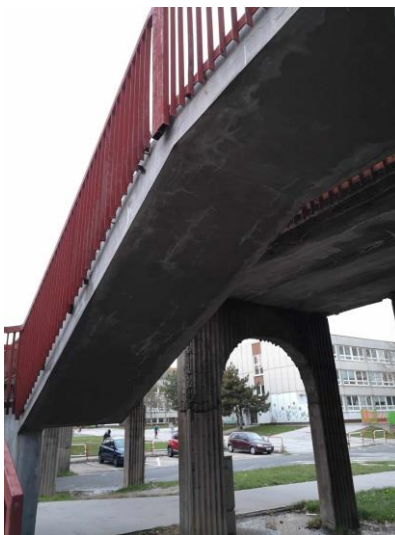
Obr. 5 Pohľad na schodiskové  
rameno po rekonštrukcii

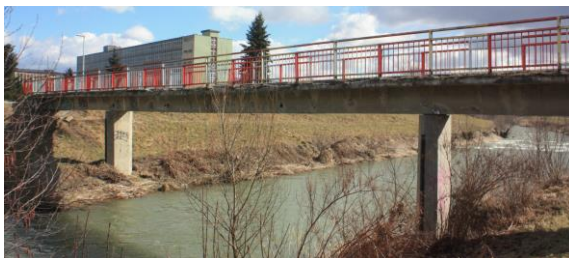
Po podrobnom zhodnotení stavu predpínacej výstuže bola látka zaradená do havarijného stavu a zároveň bola uzavretá s okamžitou platnosťou. Látka bola v roku 2021 zdemolovaná.

**Obrázok 7 Pohľad na diagnostikovanú lávku - lávka pri Prešovskej univerzite**

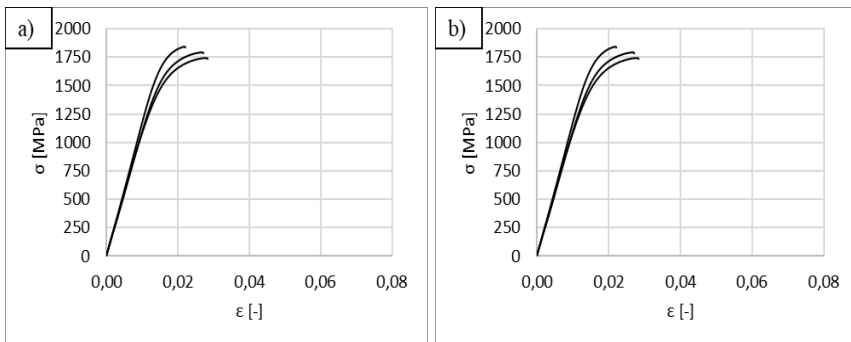
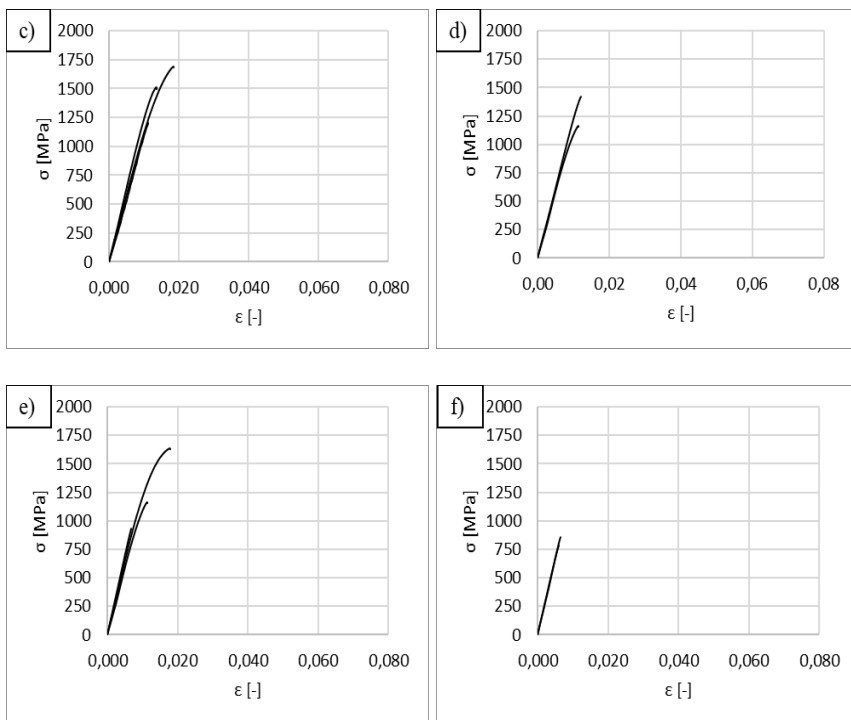
**Obrázok 8 Pracovný diagram predpínacej výstuže - hmotnostný korozívny úbytok a)0%, b)20%, c)30, d)40%, e)60%, f)80%**

Z diagramu vyplýva, že všetky referenčné vzorky dosiahli pevnosť viac ako 1800MPa. Pracovný diagram predpínacej výstuže potvrdil predpoklad správania predpínacej výstuže a to, že dochádza k postupnej až úplnej eliminácii ťažnej vetvy z dôvodu vytvorenia vrubového efektu, ktorý má za následok náhle porušenie výstuže.

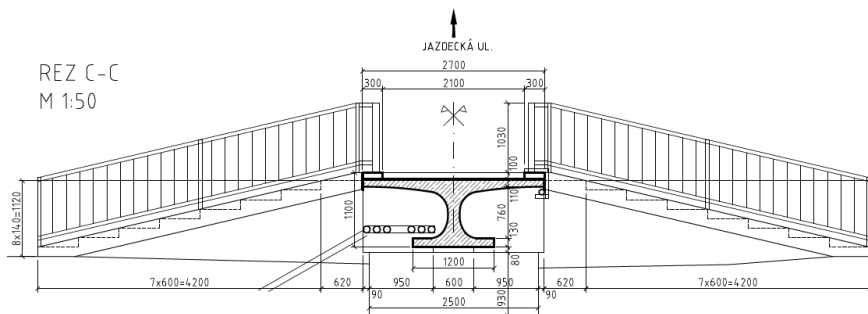
### Obrázok 9 Vzorový priečny rez – lávka na ulici Mukačevská

Jedná sa o lávku na Mukačevskej ulici v meste Prešov. Lávku definuje atypický tvar hlavnej nosnej konštrukcie celkovej dĺžky 39,25m a výšky 1,0m (Obrázok 9).

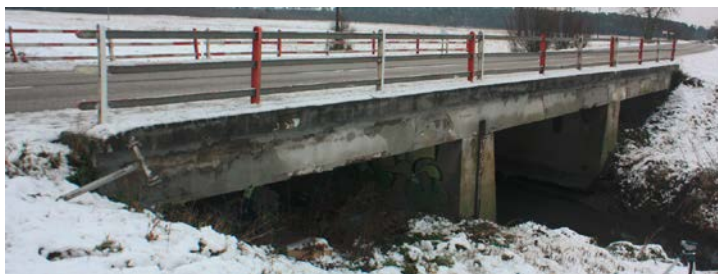
Horná stavba mosta na prvý pohľad vykazovala znaky výrazného zatekania (obrázok 1.1). Príčina zatekania spočívala v atypickom odvodnení mosta, ktoré bolo realizované vyústením horizontálnych odvodňovacích rúr z bočnej strany pod rímsami (odvodnenie hydroizolácie) a cez rímasy (odvodnenie vozovky) pri súčasnom jednostrannom spáde celej hornej stavby mosta a vozovky ku rúram (obrázok 1.2). Voda, ktorá prenikla na jednostranne vyspádovanú hydroizoláciu

Obrázok 1.1: Pohľad na most M7277 cez potok Malina v Jakubove.

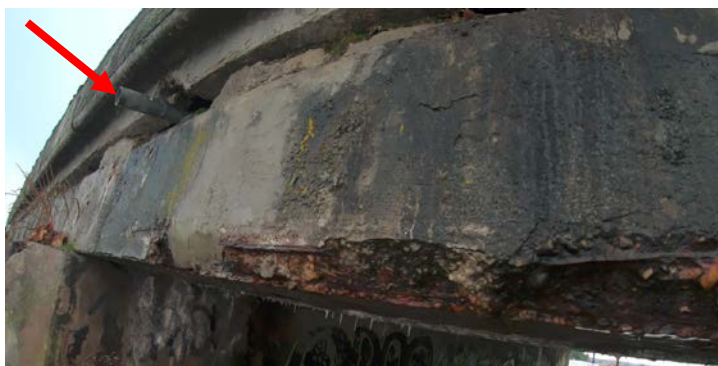
a vozovku, odtekala nielen do rúr ale aj mimo nich, priamo po krajných nosníkoch (obrázok 1.2). V dôsledku problematického detailu dochádzalo v priebehu prevádzky mosta ku progresívnemu zasol'ovaniu krajných nosníkov, ku vzniku pridružených sekundárnych chýb, ako je rozpad časti nadbetonávky nad krajnými nosníkmi čo neskôr viedlo až ku úplnému zatekaniu niekoľkých nosníkov z kraja mosta. Následkom zatekania dochádza ku rozsiahlej korózií pozdĺžnej výstuže krajných dvoch prefabrikátov (krytie výstuže 15 až 20mm) s následnou úplnou stratou súdržnosti a delamináciou celej krycej vrstvy. Na prvý pohľad zvyšné prefabrikáty nejavili známky výraznej degradácie. Pri realizácii drážok na zistenie počtu a priemeru výstuží, bolo zistené, že korózia výstuže nastáva aj na nosníkoch v strednej časti mosta a to skryto pod krycou vrstvou ako dokumentuje trhlinka a stav výstuže na obrázku 1.3. Výstuž prefabrikátov postupne koróziou stráca súdržnosť s betón. Dôvodom môže byť kombinácia nízkeho krytia a nadmerných koncentrácií chloridov v betóne, ktoré sa získali laboratórnou analýzou na základe odobratých vzoriek. Vo všetkých vzorkách boli koncentrácie chloridov nad hranicou akceptovateľnosti podľa platnej normy [1] a predpisov [2] pre železobetón. Laboratórnú analýzu realizovala Bratislavská pobočka Technického a skúšobného ústavu stavebného (TSÚS).

Obrázok 1.2: Problematicky riešené odvodnenie mosta.

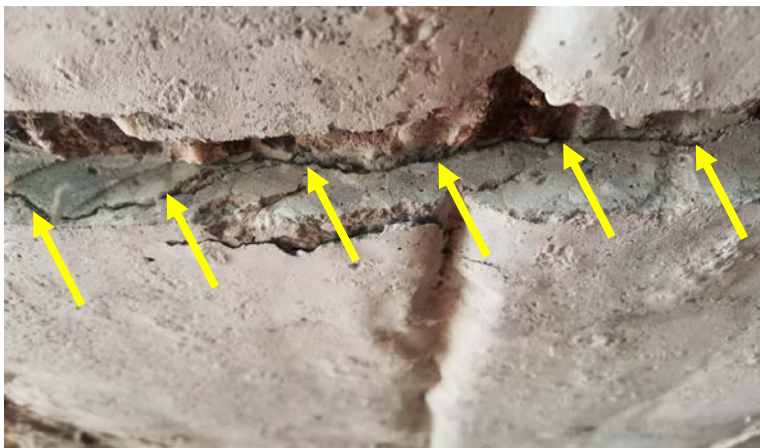
Obrázok 1.3: Delaminácia krycej vrstvy objavená v drážke.

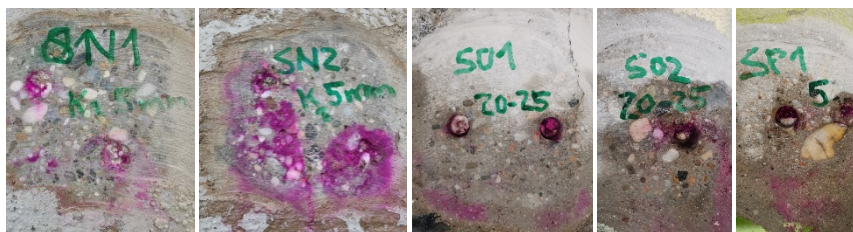
Hĺbka karbonatizácie nosníkov je z bočnej strany na zatečených miestach podľa obrázka 3.1 okolo 5 mm (vlhšie miesta) a so spodnej strany dosahuje hĺbky zabudovanej výstuže (suchšie miesta). V prípade spodnej stavby dosahuje v priemere do 25 mm na oporách a do 10 mm na pilieroch. Tie sú ošetrené hrubou

Obrázok 3.1: Hĺbka karbonatizácie betónu.

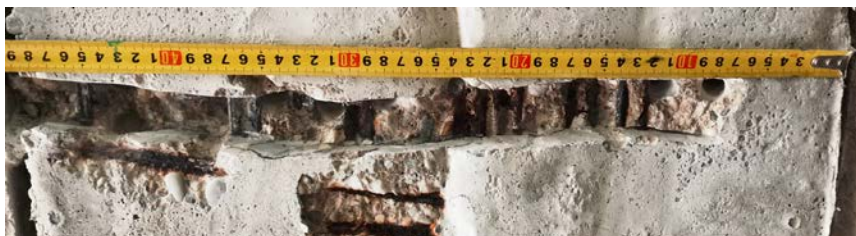
Nosníky Hájek dl. 7,0 m s výškou 400 mm (v krajných poliach) a dl. 8,1 m s výškou 450 mm (v strednom poli) sú podľa obrázka 3.2 vystužené výstužami typu ROXOR z nich niektoré v krajných častiach nosníka prebiehajú ku hornému okraju ako šikmé ohyby. Bolo zistené rôzne vystuženie krajných a stredných nosníkov, ktoré

sa líšili v počtoch jednotlivých výstuží. Počas meraní sa získali aj korózne úbytky, ktoré dosahovali na krajných nosníkoch až 25% úbytku z plochy výstuže.

Obrázok 3.2: Vystuženie prefabrikátov Hájek

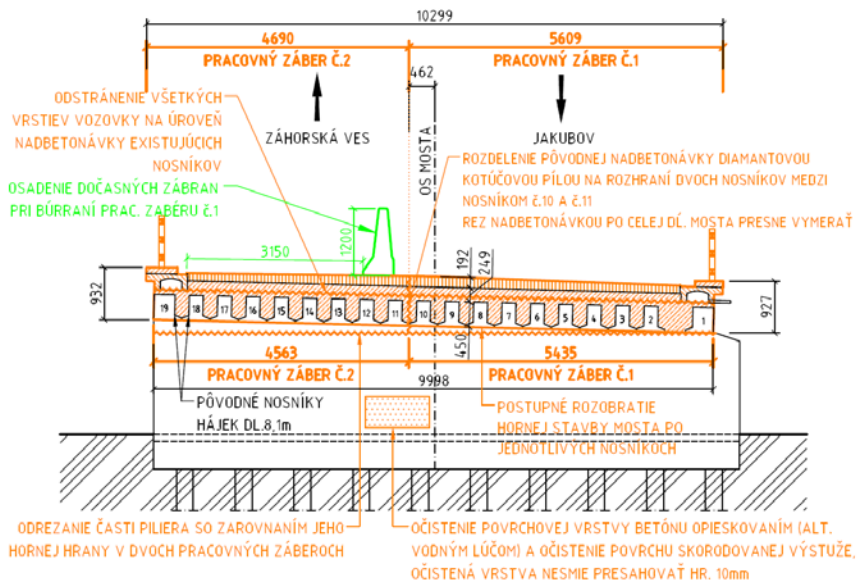
Obrázok 4.1: Schéma realizovaných búracích prác – priečný rez pri pilieri.

Na základe výsledkov z prepočtu zaťažiteľnosti a po zohľadnení množstva finančných prostriedkov, potrebných na opravu a údržbu poškodennej hornej stavby mosta sa dospelo k názoru, že je ekonomickejšie a trvale udržateľnejšie hornú stavbu mosta vymeniť. Z dôvodu, že sa jedná o cestný most, ktorého uzavretím by vznikli výrazné obchádzky a komplikácie pre miestnych obyvateľov Jakubova, realizovaná rekonštrukcia hornej a spodnej stavby je navrhnutá v dvoch etapách. Dvoj-etapové búranie a budovanie novej hornej stavby mosta zabezpečilo, že vždy na moste vznikol jednosmerný koridor pre vozidlá.

Búranie pôvodnej hornej stavby mosta sa realizuje postupným rozoberaním po nosníkoch podľa schémy na obrázku 4.1. Zostatková časť hornej stavby je opatrená dočasným betónovým zvodidlom a slúži pre účely bezpečného prevedenia dopravy po moste. Pôvodné úložné prahy pilierov a opôr bolo potrebné zrezať do roviny v definovanej výškovej úrovni, tak aby niveleta pôvodnej vozovky bola totožná s niveletou zrekonštruovanej hornej stavby. Takýmto spôsobom sa do istej miery eliminujú problémy s napojením novej vozovky mosta na existujúcu vozovku cesty II/503. Povrchy pilierov a opôr sa očistia od uvoľnených častí betónu a omietok. Horné zrezané hrany sa nadbetónujú do novej výškovej úrovne a zvyšné povrchy sa reprofiliujú sanačnými hmotami. Kotvenie nadbetónávky do pôvodnej spodnej stavby je zabezpečené prostredníctvom dodatočne vleповanej výstuže na chemickú kotvu. V mieste pracovných škár medzi jednotlivými pracovnými zábermi nadbetónávky spodnej stavby bolo potrebné vytvoriť šmykové zámky vhodným tvarovaním výstuže z dôvodu veľmi tesných pomerov medzi nezbúranou časťou mosta a novo budovanými konštrukciami. Po osadení a podliatí ložísk do definovanej výškovej úrovne na nové náliatky pilierov (všesmerné elastomérové výšky 60 mm) a nové úložné prahy opôr (všesmerné elastomérové výšky 71 mm) sa bude realizovať betonáž mostovkovej dosky prvého pracovného záberu podľa schémy na obrázku 4.2. Rovnako ako v prípade nadbetónávky opôr a pilierov, z dôvodu nemožnosti stykovania výstuže dosky, boli v pracovnej škáre navrhnuté šmykové zámky, vhodným tvarovaním výstuže a bočnej hrany dosky.

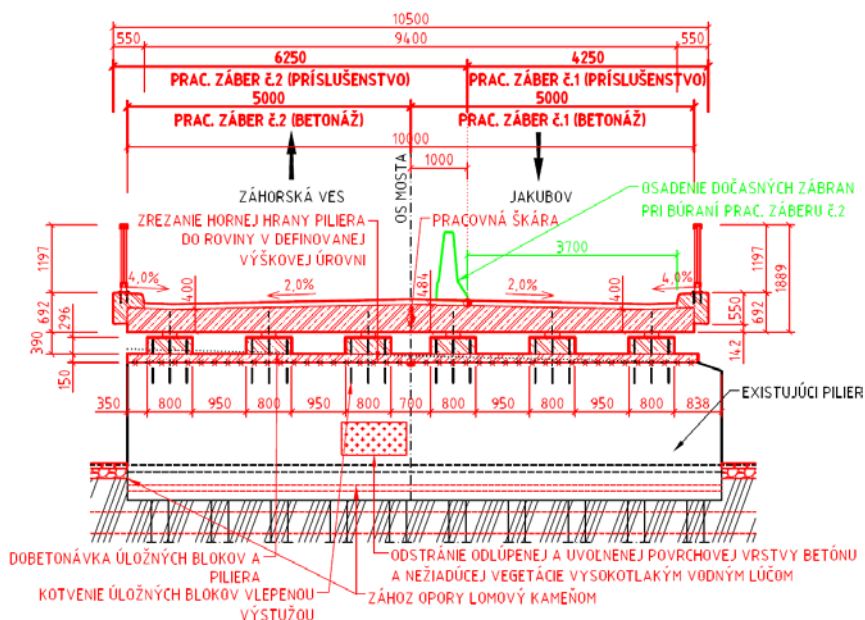
Obrázok 4.2: Schéma rekonštrukcie – priečný rez pri pilieri.

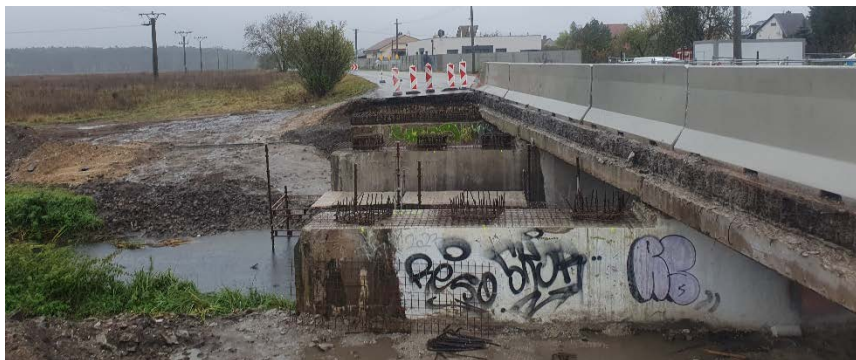
Obrázok 4.3: Aktuálna situácia na stavenisku (október 2023).

V súčasnej dobe prebiehajú práce na prvom pracovnom zábere (obrázok 4.3). Horná stavba je v tomto mieste odstránená. Piliere a opory sú zrezané, pripravuje sa betonáž nadbetonávky opôr a pilierov v prvom pracovnom zábere. Do konca roka sa predbežne očakáva dokončenie prvej polovice mosta.
