SLOVENSKÁ TECHNICKÁ UNIVERZITA V BRATISLAVE

Autoreferát dizertačnej práce:

Príspevok k systémovej identifikácii stavu mostných konštrukcií

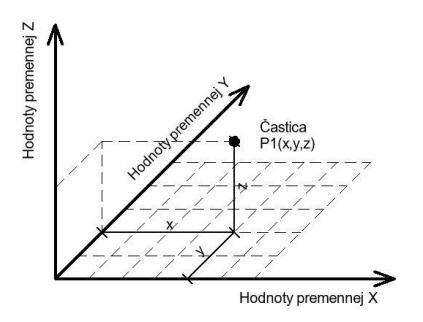
Obr. 2.1 Schéma polohy častice

To znamená, že pri riešení úlohy s počtom premenných n musí byť poloha častice popísaná v n-rozmernom priestore. Každá os tohto priestoru predstavuje doménu hodnôt konkrétnej premennej, pričom pohybom častice v tomto priestore sa hodnoty premenných menia. Pohyb častice v priestore všetkých premenných najlepšie vyjadruje obrázok 2.2. Výsledný pohyb častice je výslednica troch vektorov zložiek. Prvá zložka vektora je takzvaná momentová alebo zotrvačná zložka, druhá je autobiografická alebo aj kognitívna zložka a treťou zložkou je sociálna interakcia.

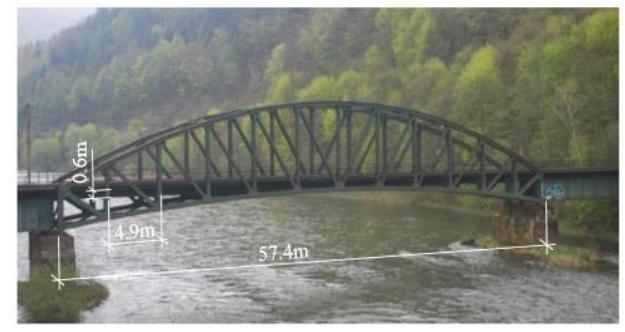
Obr. 3.1 Oblúkový železničný most ponad rieku Váh pri Strečne

metódy PSO ako nástroja na lokalizáciu poškodenia. Na tento účel sme využili model známeho železničného mosta nad riekou Váh, blízko Strečna (Obr.3.1).

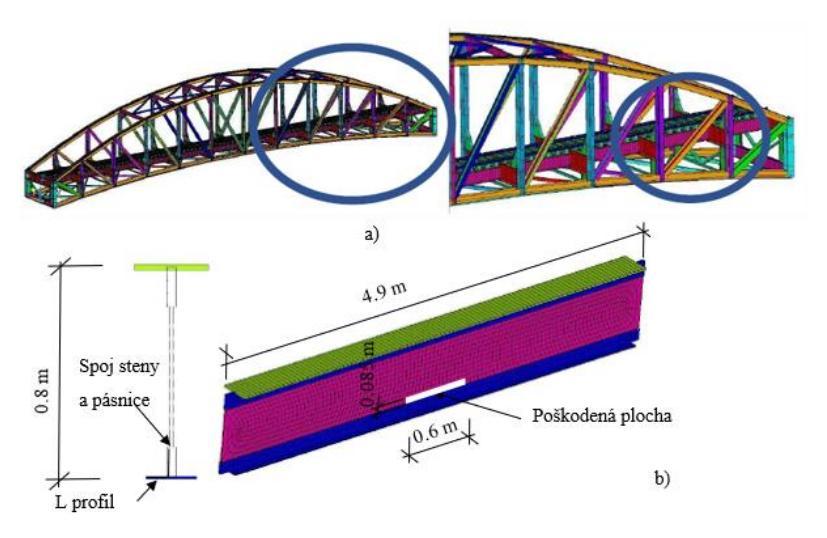
Obr. 3.2 MKP model železničného mosta ponad rieku Váh pri Strečne a.) Hlavný nosník b.) Predmetný pozdĺžnik

Na obrázku 3.2 je znázornený model pozdĺžnika, pričom stena pozdĺžnika je modelovaná pomocou plošných prvkov typu SHEEL63 a horná a spodná pásnica sú reprezentované prútovými prvkami typu BEAM4. Pre simuláciu jedného z

najčastejších typov poškodenia tohto typu mosta sme zvolili zmenu materiálovej konštanty modulu pružnosti v určitom mieste.

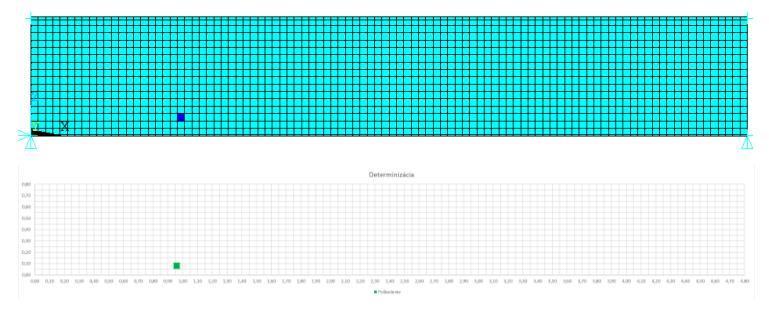
Obr. 3.3 Determinácia (určenie) premenných

Na Obr. 3.3 - Obr. 3.5 sú zobrazené kroky iterácie pre dva parametre súradnice častice X (dĺžková súradnica) a Z (výšková poloha na stene pozdĺžnika). Vidíme, ako sa častice pohybujú smerom k najlepšiemu riešeniu. V tomto prípade sú

najlepšie riešenie hodnoty Xpso = 0,2051 a Zpso = 0,0950. Hodnota indexu poškodenia je nastavená na 0,001 a nie je parametrom hľadania v tomto príklade pomocou programu.

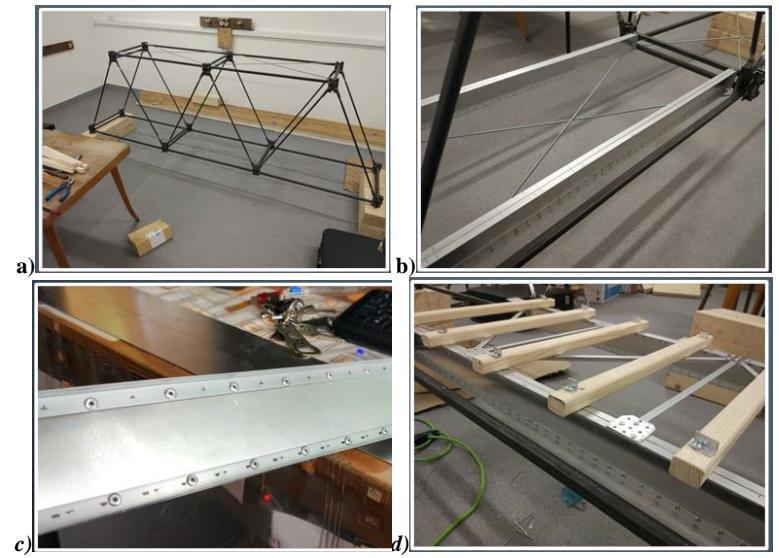
Obr. 4.1 Výroba experimentálneho modelu

Na oceľovú priehradovú konštrukciu (Obr. 4.1 a) sme dorobili prvkovú mostovku. Mostovka pozostáva z pozdĺžnikov (Obr. 4.1 b), stužidiel, drevených mostníc a koľajníc. Pozdĺžniky sú vytvorené z hliníkového plechu rozmeru 80x840x0.8mm, ktorý tvorí stenu pozdĺžnika, k nej sú prinitované dva hliníkové L profily na spodnej časti ako spodná pásnica a rovnako dva rovnaké L profily na hornej časti ako horná pásnica (Obr. 4.1 c) a (Obr. 4.2). Tieto profily sú rozmeru 10x10x1mm a sú tiež použité ako stužidlá horného pásu mostovky (Obr. 4.1 d). Stužidlá sú k hornému pasu prichytené cez roznášacie pliešky hrúbky 0.8mm (Obr. 4.1 d). Na koľajnice sme použili hliníkové profily JAKL 15x15x1.4, ktoré sú k dreveným mostniciam prichytené cez hliníkové uholníky. (Obr. 4.1)

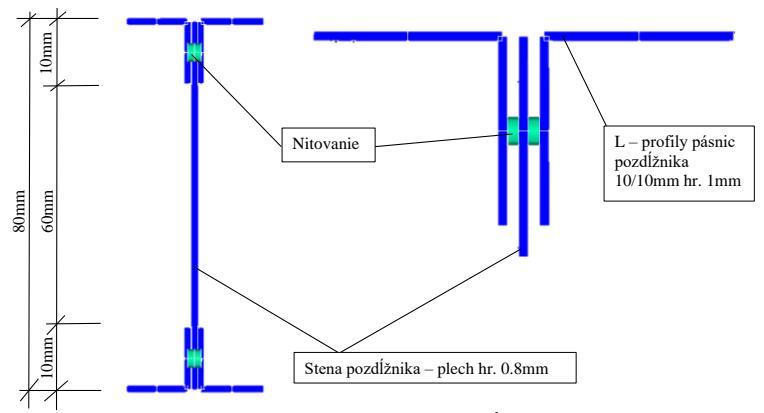
Obr. 4.2 Priečny rez pozdĺžníkom

nosníka a priečnikov. Mostovka bola následne pre účely tejto práce namodelovaná presne podľa rozmerov vyrobeného experimentu. Pozdĺžniky tvaru I profilu sú tvorené zo steny, ktorú tvorí hliníkový plech hrúbky 0.8 mm, ku ktorej sú prinitované hore aj dole dva hliníkové L profily 10/10mm s hrúbkou plechu 1mm (Obr. 4.2). Steny a pásnice pozdĺžnikov sú modelované pomocou plošného prvku SHELL63. L-profily pásnice sú od steny vzdialené 0,2 mm + hrúbka príslušného materiálu. Tento parameter je možne upravovať pri nasledujúcom ladení modelu. Stena a L-profil pásnice sú spojené prostredníctvom nitov. Nity sú modelované prútovými prvkami typu PIPE16. V pozdĺžnom smere sú nity rozmiestnené po 2 cm na hornej aj spodnej pásnici. Mostnice (podvaly) sú tvorené plošným prvkom SHELL63 s hrúbkou, ktorá sa rovná šírke podvalu, teda 2cm. Mostnice sú od seba v pozdĺžnom smere vzdialené cca 0,14m. Sú pripojené na priečnik priamo a pevne v dvoch bodoch na oboch uholníkoch pozdĺžnika. Koľajnice sú vytvorené ako líniový prvok BEAM. Majú prierezové charakteristiky podľa hliníkového JAKLa z ktorého sú reálne vyrobené. Pripojené sú na mostnice v jednom bode. Pozdĺžniky sú v mieste napojenia na priečniky pripojené v 2 bodoch na hornú časť priečnika a v dvoch bodoch na spodnú časť. Z druhej strany to isté. Pripojenie je realizované tiež cez líniové prvky od priečnika k pozdĺžniku.

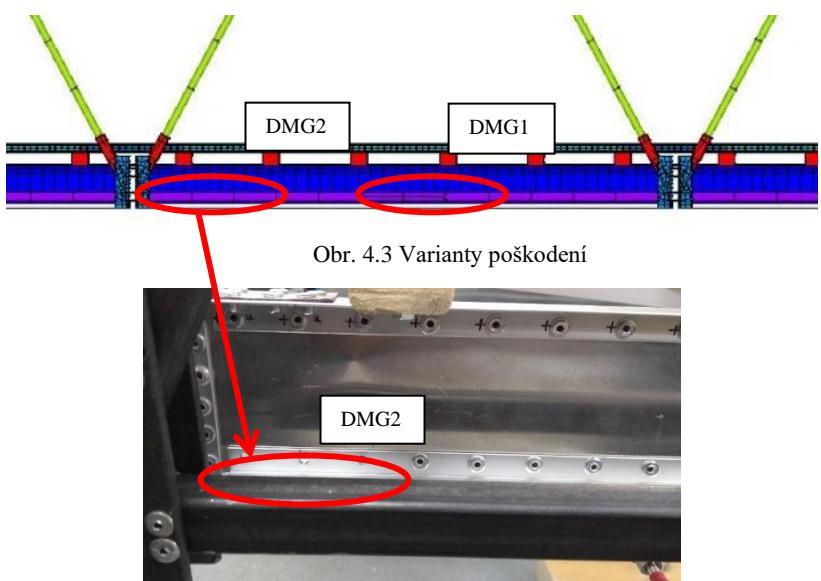
Obr. 4.4 2. variant poškodenia - DMG2

Z dôvodu potreby detailného zachytenia zmien v správaní konštrukcie po poškodení sme sa snažili získať čo najviac dát, na ktoré má poškodenie vplyv. Zvolili sme dva rôzne varianty poškodenia (Obr. 4.3), aby sme mohli zhodnotiť ich vplyv na správanie sa mosta. Prvým variantom poškodenia bolo odstránenie troch nitov na spodnej pásnici v strede rozpätia ľavého pozdĺžnika v strednom poli, označené ako DMG1. Druhým variantom bolo tiež odstránenie troch nitov, tentokrát na kraji toho istého pozdĺžnika na spodnom páse pri prichytení na priečnik, označené ako DMG2 (Obr. 4.4).

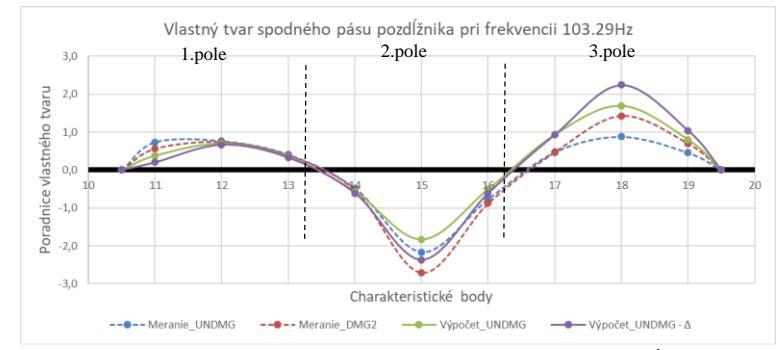
Obr. 4.5 Vlastný tvar kmitania spodného pásu pozdĺžnika

Na základe modálneho výpočtu sme potvrdili, že pri frekvenciách medzi 72,31 Hz a 76,4 Hz sa skutočne jedná o výkmit spodného pasu pozdĺžnika, ako sme ho vybudili pri meraní. Ďalšie frekvencie, ktorým venujeme pozornosť sú 88.25 Hz, 93.83 Hz, 99.08 Hz a 103.29Hz. Pri týchto frekvenciách, keďže sa jedná o vykmity spodného pásu pozdĺžnika, očakávame aj zmenu v amplitúdach vlastných tvarov vplyvom poškodenia.

Vzhľadom na to, že sme zistili, že vlastné tvary z merania sa dokonale nezhodujú s vlastnými tvarmi vypočítanými z modelu, rozhodli sme sa zvoliť alternatívny prístup pri stanovení vektora meraných veličín v cieľovej funkcii. Je dôležité zdôrazniť, že sme upravili vektor meraných veličín na základe rozdielu medzi meranými hodnotami v poškodenom a nepoškodenom stave. Tieto upravené hodnoty odrážajú rozdiely v meraných veličinách medzi poškodeným a nepoškodeným stavom. Napríklad, pre tvar kmitania s frekvenciou 103.29 Hz sme získali rozdiely medzi nameranými hodnotami poradníc tvaru kmitania v nepoškodenom a v poškodenom stave. Tento rozdie sme následne pripočítali k hodnotám poradníc tvaru získaných z výpočtu. Výsledkom je odhadnutý modálny tvar kmitania určený z rozdielov z merania. (Obr. 4.5) Vektory meraných vlastných tvarov, vstupujúce do cieľovej funkcie teda neobsahujú priamo skutočne namerané vlastné tvary, ale vlastné tvary získané z modálneho výpočtu s odčítaným rozdielom medzi meraným tvarom v nepoškodenom a poškodenom stave.

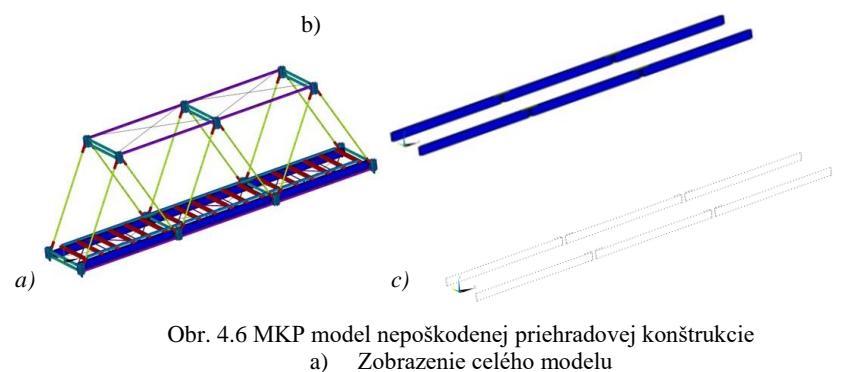
Na obrázku 4. 6 je znázornený MKP model priehradovej konštrukcie a z nej zobrazené pozdĺžniky a nakoniec nity. Pre interpretáciu výsledkov sme zvolili obrázky nitovania pozdĺžnikov. Na ďalších obrázkoch je znázornené nitovanie s chýbajúcimi časťami, ktoré predstavujú jednotlivé častice, teda potenciálne riešenie. V experimente sme poškodenie vytvorili odstránením 3 nitov na spodnom páse pozdĺžnika v strednom poli, ako je vyššie (Obr. 4.3). Vzhľadom k tomu sme zvolili jeden hľadaný parameter metódou PSO, a to číslo elementu, ktorý reprezentuje odstránený nit a susedné dva na konečno-prvkovom modeli konštrukcie. Riešené sú dva stavy poškodenie označené ako DMG1 (odstránenie 3 nitov v strede) a DMG2 (odstránenie 3 nitov na kraji stredného pozdĺžnika).

b) Zobrazenie pozdĺžnikov

c) Zobrazenie nitov na pozdĺžnikoch

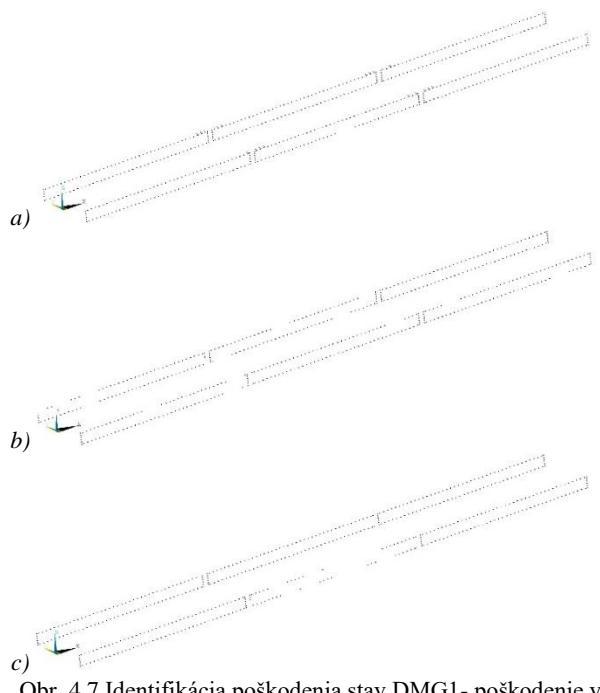
Obr. 4.7 Identifikácia poškodenia stav DMG1- poškodenie v strede a) Reálne poškodenie v strede pozdĺžnika

Pre tento prípad sme použili 16 častíc a 16 iterácií, avšak pre každú časticu, kandidáta na hľadané riešenie, bol výpočet urobený samostatne. Jeden výpočet zahŕňa modálny výpočet vlastných tvarov, zápis frekvencií a daných poradníc tvarov v deviatich charakteristických bodoch pre každý modálny tvar, ďalej cyklický výpočet a zápis pomerných pretvorení a priehybov pri prejazde vozíka. V jednej iterácii je 16 týchto výpočtov v Ansyse. Pri 16 iteráciách je dokopy 256 výpočtov. Pri jednom výpočte trvajúcom cca 30s bol celkový čas 128minut. Identifikáciu poškodenia pomocou PSO podľa navrhovanej metodiky sme spustili niekoľkokrát. Po vyhodnotení výsledkov sme dospeli k záveru, že navrhovaná metodika pre identifikáciu poškodenia bola úspešná. Hoci metóda PSO nenašla poškodenie na presne definovanom mieste, vždy lokalizovala poškodenie v tesnej blízkosti daného miesta na pozdĺžniku.

b) Inicializácia častíc - náhodne rozmiestnenie

c) Nájdenie riešenia - Zhluk 16 častíc pri 16 iterácii

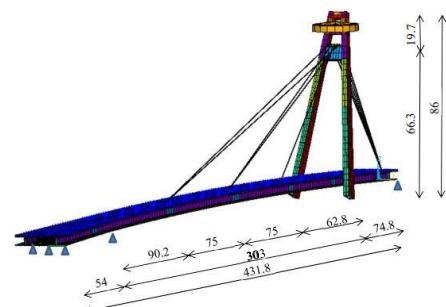
Obr. 5.1 Model mosta SNP v Bratislave

Na testovanie ladenia modelu nám poslúžil výpočtový model mosta SNP v Bratislave. Tento model bol zostrojený v MKP softvéri ANSYS na katedre stavebnej mechaniky. Ide o známy nesymetricky zavesený most ponad rieku Dunaj s rozponom najdlhšieho poľa 303m a celkovou dĺžkou cca 432m (viď Obr. 5.1).

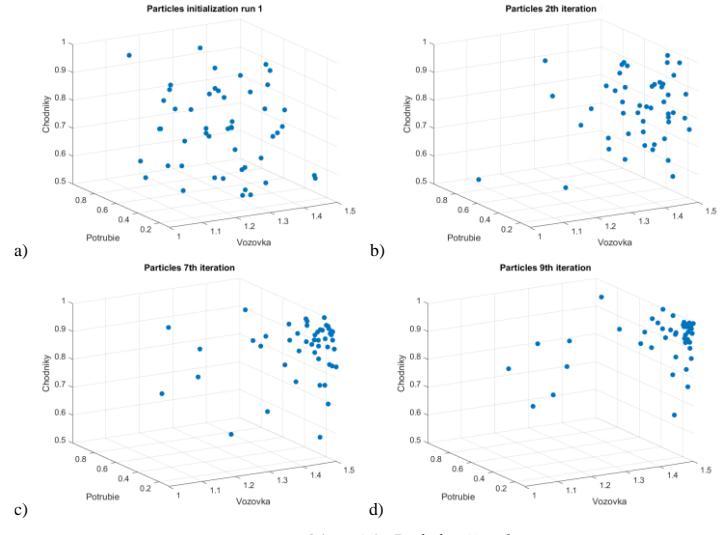
Obr. 5.2 Poloha častíc a) Náhodné rozmiestnenie - inicializácia b.) Druhá iterácia c) Siedma iterácia d) Deviata iterácia

Vidíme, ako sa častice počas procesu optimalizácie pohli smerom k polohe najlepšie umiestnenej častice. Na obrázkoch 5.2c) a 5.2d) je siedma a deviata iterácia. Častice sa koncentrujú v mieste najlepšieho riešenia. Najlepšie umiestnená častica má

súradnice 0.1, 1.49, 0.96, viď tabuľka 5.1. Z tohto vieme, že ak týmito nájdenými násobiteľmi prenásobíme základné parametre dostaneme hodnotu hmotnosti parametrov pri ktorých bola najlepšia zhoda vo frekvenciách. Zhody vo frekvenciách sú uvedené v Tabuľke 5.2.

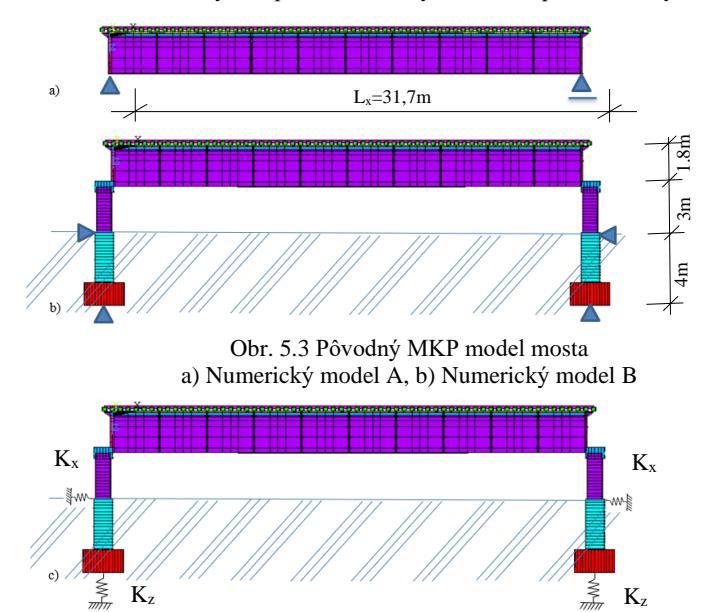
Obr. 5.4 Ladený c) Numerický model C

Ďalším dôležitým zistením je možnosť využitia metódy PSO na kalibráciu a overenie základových okrajových podmienok modelu mosta. Pri vytváraní modelu sme zaznamenali rozdiely medzi nameranými a vypočítanými vlastnými frekvenciami. Ukázalo sa, že jedným z najdôležitejších parametrov ktorý tieto rozdiely spôsobuje je koeficient reakcie podložia. Preto sme pomocou metódy PSO optimalizovali dve hodnoty: Kx pre horizontálny smer a Kz pre vertikálny smer.

Po vykonaní optimalizácie metódou PSO boli identifikované parametre K_z =69 MNm⁻³ a K_x =16 MNm⁻³. Vlastné frekvencie sa nakoniec dobre zhodujú s nameranými (pozri posledný stĺpec - model C v tab. 5.3).

Na určenie vhodných parametrov tuhosti podložia bola použitá metóda PSO. Získané koeficienty reakcie podložia boli Kz=69MNm⁻³ a Kx=15MNm⁻³. Oba tieto parametre sa odchýlili od odhadovaných hodnôt získaných geologickým prieskumom. Správne použitie metódy PSO môže zlepšiť riešenie a ušetriť veľa času. Metóda PSO môže byť veľmi užitočná najmä pri riešení rozsiahlejších úloh. V ďalšej časti používame metódu PSO pri riešení väčšicho počtu parametrov. To prinesenie komplexnejší obraz o spôsobe použitia metódy PSO na kalibráciu MKP modelu.

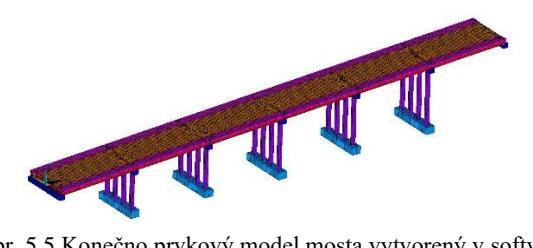
Obr. 5.5 Konečno prvkový model mosta vytvorený v softvéri ANSYS

Kalibrácia mosta na bojnickej ulici v Bratislave je ďalším zaujímavým príkladom použitia metódy PSO. V mesiacoch marec – september v roku 2021 sme s výskumným tímom z KSME vykonali niekoľko meraní na tomto moste kde sme určovali nielen vlastné frekvencie ale merali sme aj napätia od prejazdu dopravy. Podrobný konečno-prvkový model mosta bol vytvorený v softvéri ANSYS Mechanical APDL na základe dostupných dokumentov, informácií a podkladov.

Keďže ručne nastavené parametre výpočtu nedávali dobrú zhodu vo vlastných frekvenciách rozhodli sme sa na kalibráciu týchto parametrov použiť optimalizačnú metódu PSO. V tomto prípade optimalizačného problému modelu mosta na Bojnickej ulici bolo 25 parametrov, ktoré sme nemali možnosť presne určiť pomocou experimentálnych laboratórnych skúšok alebo skúšok v teréne. Napríklad ložnosti podložia pre základy a krajné opory sme mohli určiť len približne podľa dostupnej literatúry [13]. Keďže neboli dostupné informácie o základovej pôde ani o základových pomeroch museli sme vybrať koeficienty podložia odhadom. Ďalšie parametre sme volili na základe dostupných zdrojov a informácií, ktoré sme mali o danom objekte. Patrili sem predovšetkým Youngové moduly pružnosti a objemové hmotnosti konkrétnych častí mosta, ako sú nosníky, priečle, stĺpy, asfaltová vozovka, betónové chodníky, a v neposlednom rade zálievky nosníkov, ktoré zohrávajú významnú úlohu pri spolupôsobení mosta.
